RED SISMOLÓGICA NACIONAL (RSN: ICE-UCR)  
SECCIÓN DE SISMOLOGÍA Y VULCANOLOGÍA,  
ESCUELA CENTROAMERICANA DE GEOLOGÍA, UCR

**ÁREA AMENAZAS Y AUSCULTACIÓN SÍSMICA Y VOLCÁNICA  
INSTITUTO COSTARRICENSE ELECTRICIDAD  
C.S. EXPLORACIÓN SUBTERRÁNEA  
EN PROYECTOS Y SERVICIOS ASOCIADOS**

# **EL TERREMOTO DE CINCHONA DEL 8 DE ENERO DE 2009**

**Abril 2009**

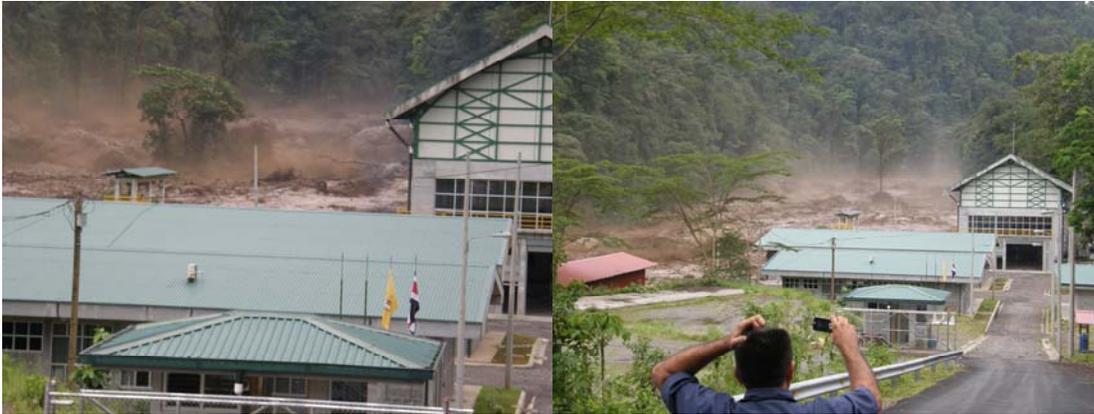
**Fig. 4.2.** La corriente de lodo transitando por el río Sarapiquí y las instalaciones en las instalaciones de Casa de Maquinas. Se observan los grandes bloques de ignimbritas de casi 10 m de diámetro transportados como por rodamiento. De igual manera se observa el spray barroso de casi 60 m de altura durante el transporte del flujo (Fotografía de G. Hernández, 13: 45 h del 8 de enero, 2009).

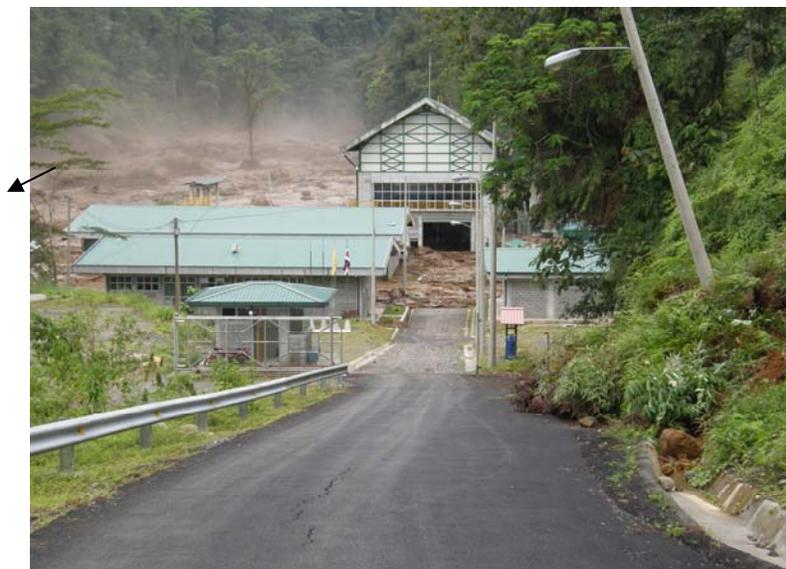
Fig. 4.15. El flujo transitando por la Casa de Máquinas y otras instalaciones de Cariblanco. Se observa en el cauce del río las antidunas (régimen supercrítico) y la parte tranquila del flujo (subcrítico), así como las oleadas en la puerta principal de la Casa de Máquinas (Fotografía de G. Hernández, a las 13: 47 h del 8 de enero, 2009).

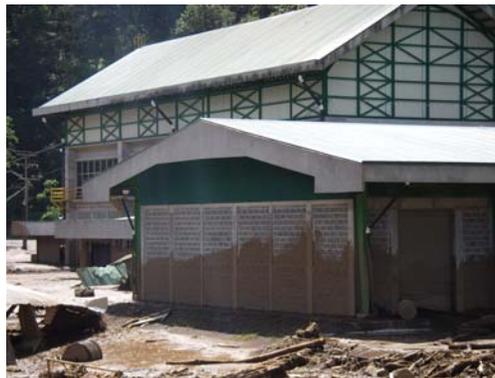
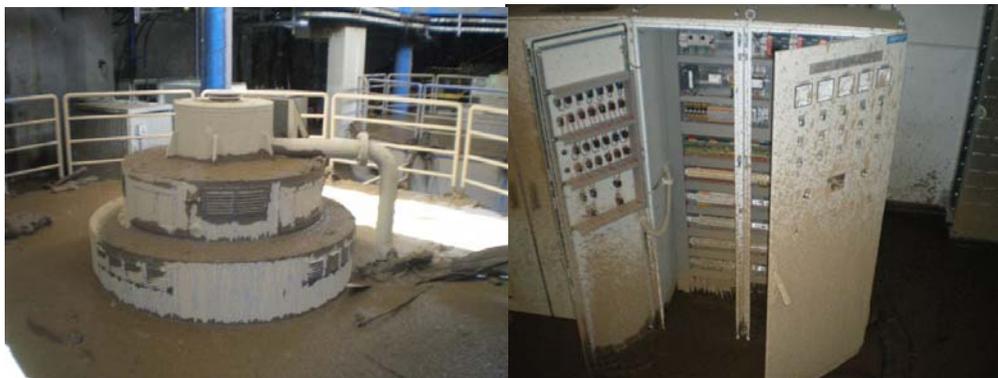
**Fig. 4.18: Efectos despreciables de los flujos de barro sobre la infraestructura pero considerable en los equipos electromecánicos de la Casa de Máquinas de Cariblanco y edificios aledaños (Fotografías G.J. Soto, arriba; y archivos ICE, abajo).**

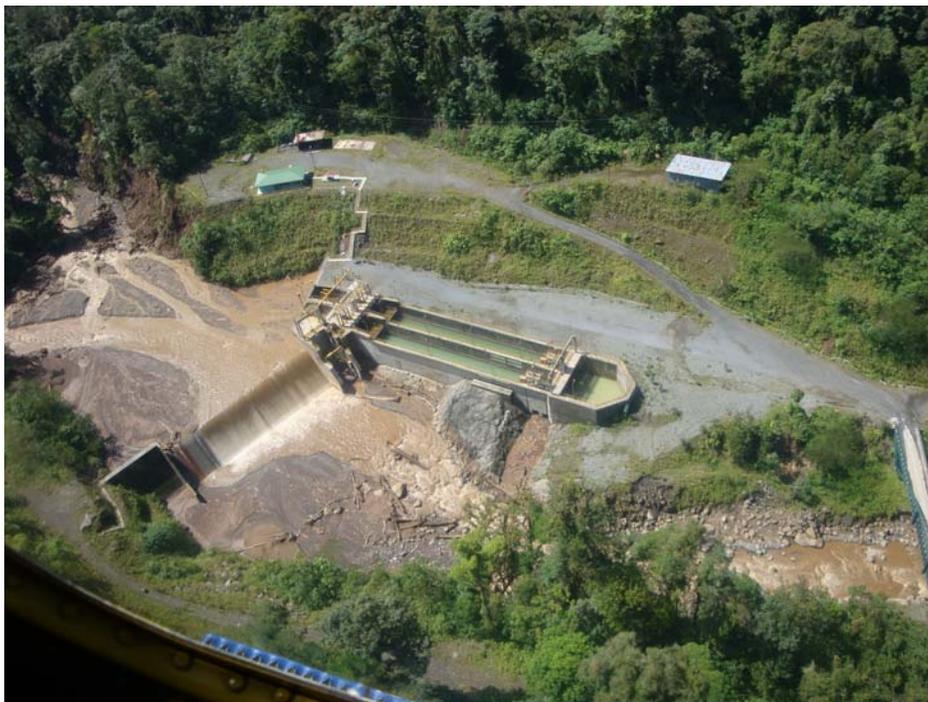
**Fig. 4.19:** Efectos relativamente menores de los flujos de barro sobre la presa del Sarapiquí (Fotografía E. Campos).

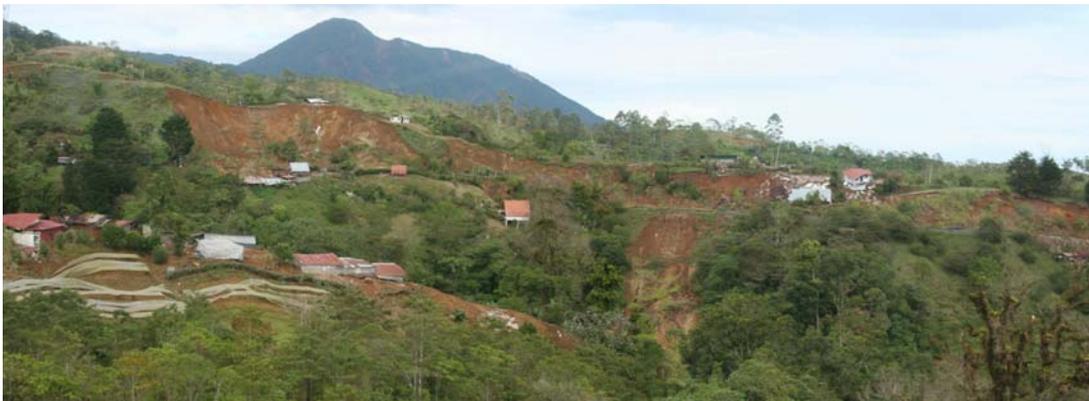
**Fig. 5.1 Evidencias de aceleraciones del terreno muy elevadas en la comunidad de Cinchona.**

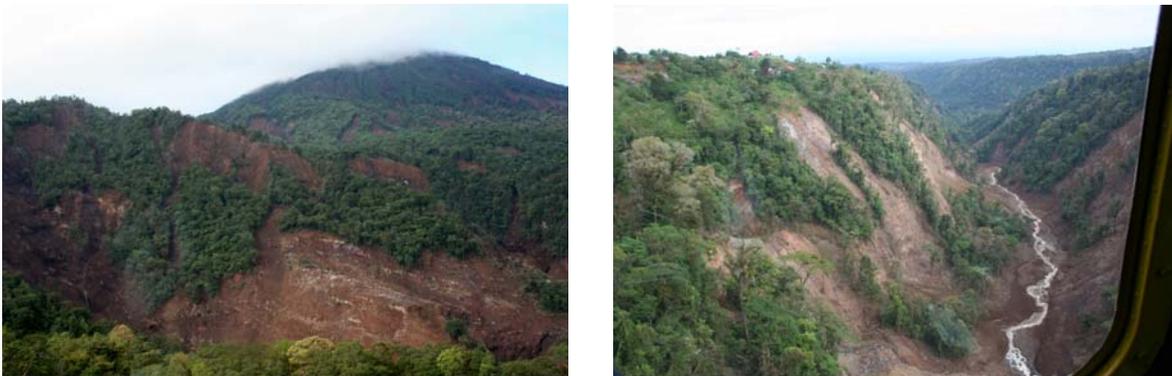
**Fig. 5.2 Deslizamientos concentrados en el tercio superior de las laderas y deposición de materiales en ríos y quebradas.**

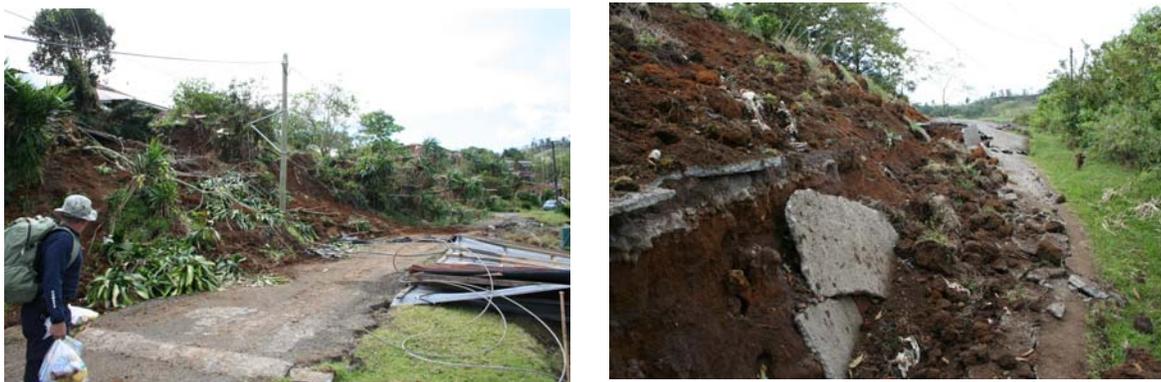
**Fig. 5.4 Deslizamiento de taludes de poca altura compuestos por suelos volcánicos sueltos.**

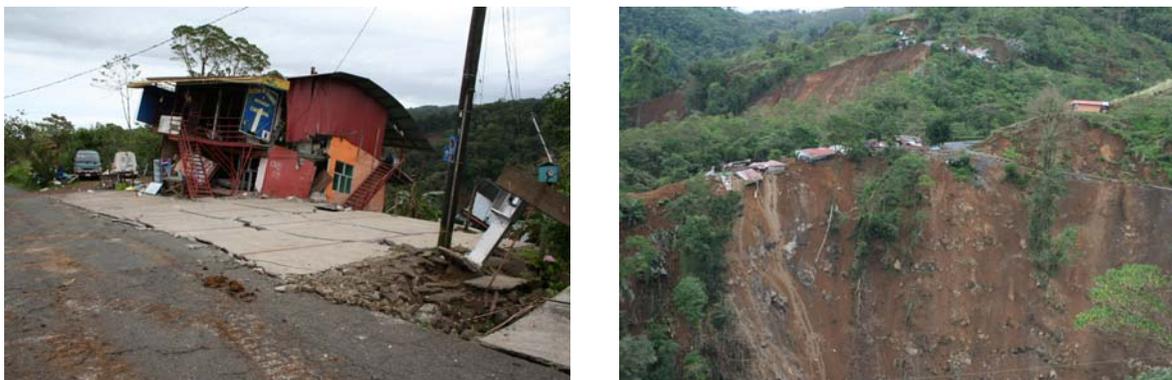
**Fig. 5.5 Daños a viviendas y comercios por ubicación en lugares inapropiados.**

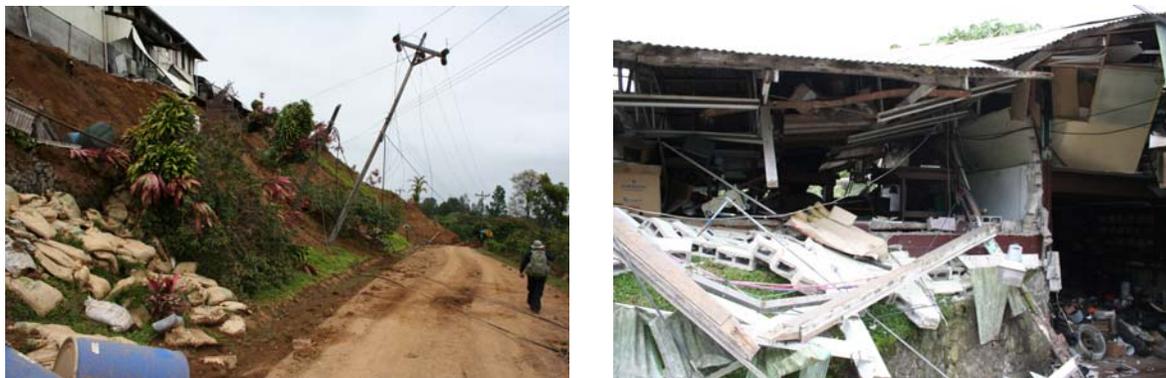
**Fig. 5.6 Afectación en plantas de producción de alimentos**

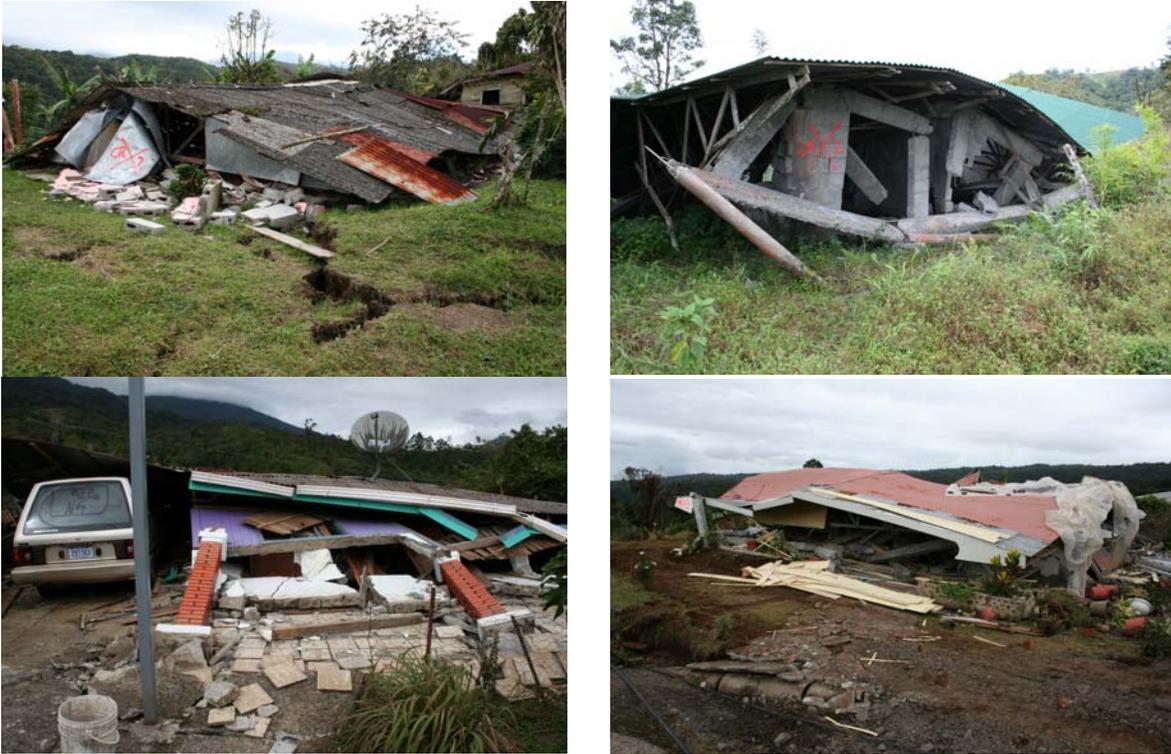
**Fig. 5.7 Ejemplos de viviendas colapsadas, carentes de diseño sismo-resistente.**

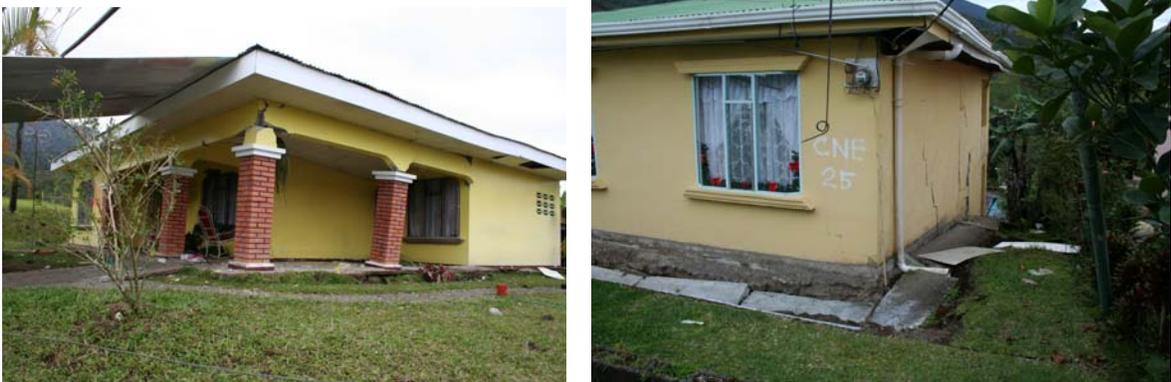
**Fig. 5.8 Ejemplos de viviendas con comportamiento aceptable ante la sacudida sísmica.**

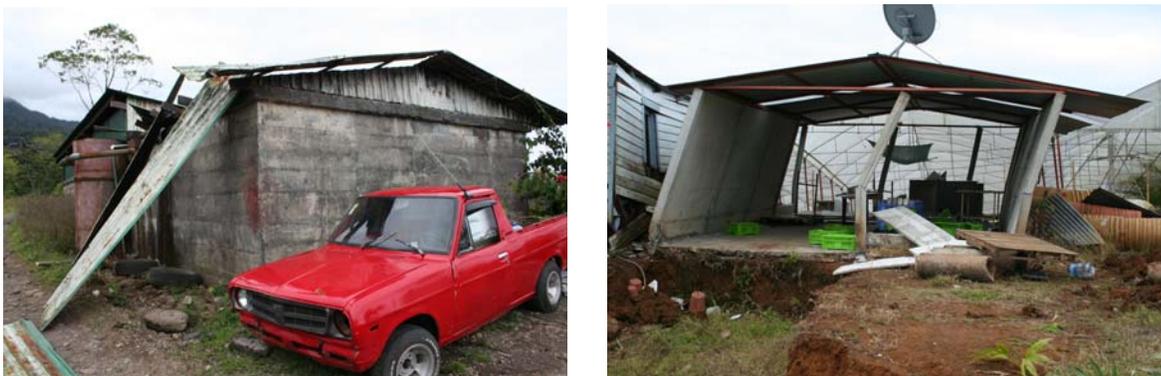
**Fig. 5.9 Respuesta satisfactoria, pero aún mejorable, de estructuras a base de materiales prefabricados.**

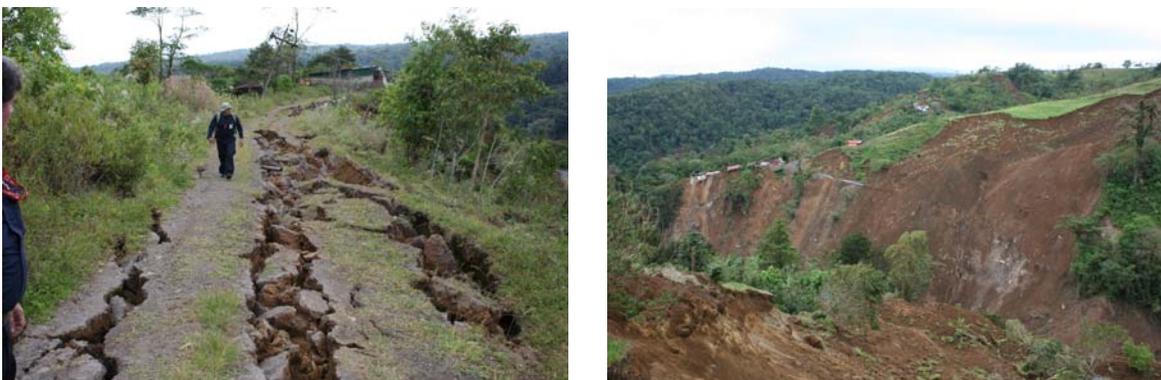
**Fig. 5.10: Infraestructura vial dañada por la ausencia de un diseño apropiado**

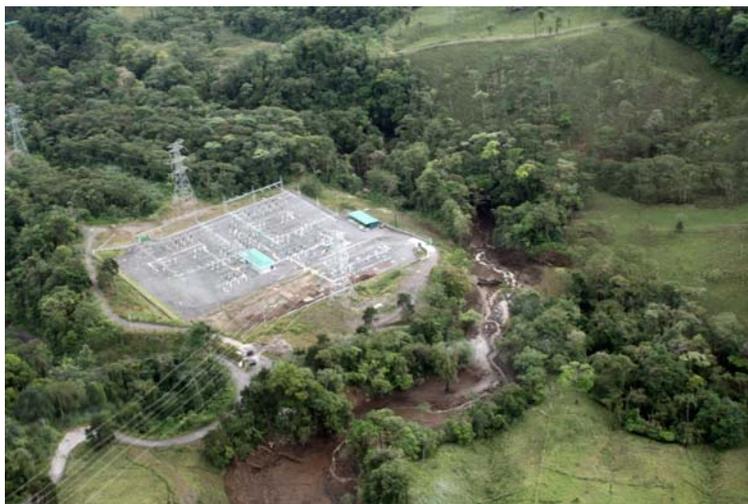
**Fig. 5.11 Subestación eléctrica amenazada por el paso de una avalancha.**

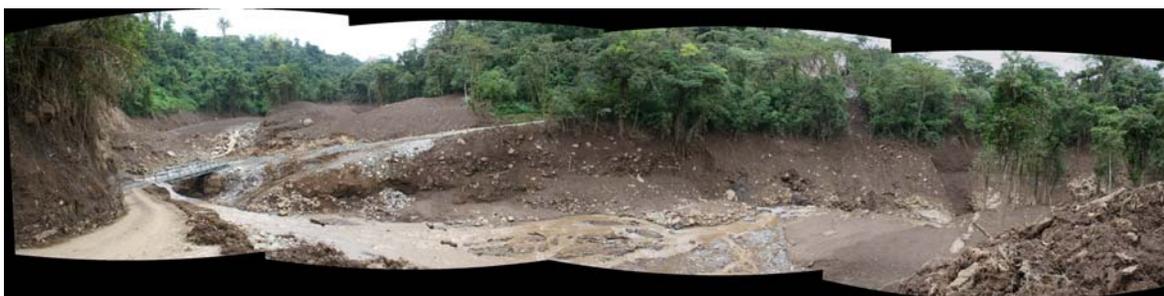
**Fig. 5.12 Resultado del paso de la avalancha por el cauce del río El Ángel**

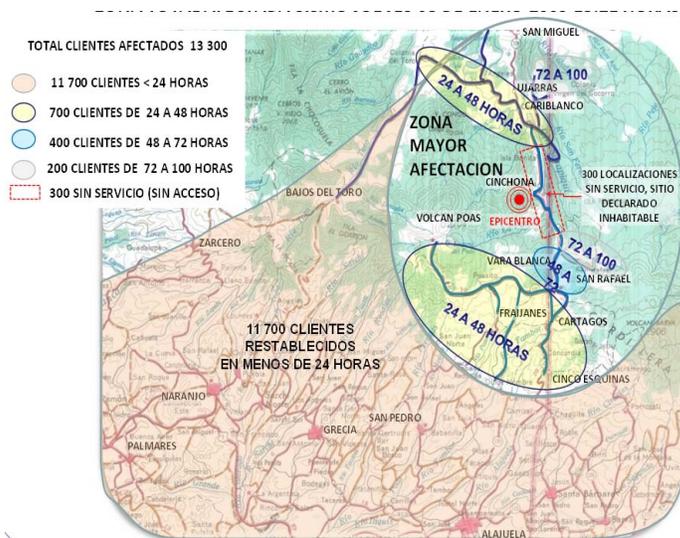
Fig. 6.1: Daños en el sector de distribución del ICE

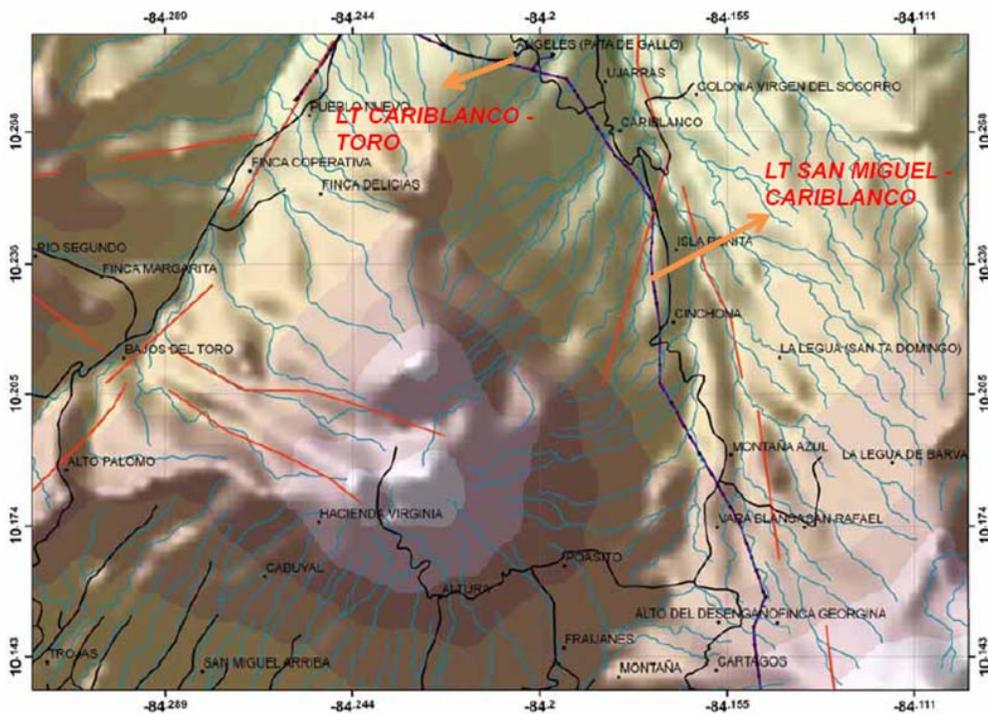
Fig. 6.2: Líneas de transmisión afectadas
