RED SISMOLÓGICA NACIONAL (RSN)

INFORME SOBRE LA ACTIVIDAD DE LOS VOLCANES ACTIVOS DE COSTA RICA

SEPTIEMBRE 2013

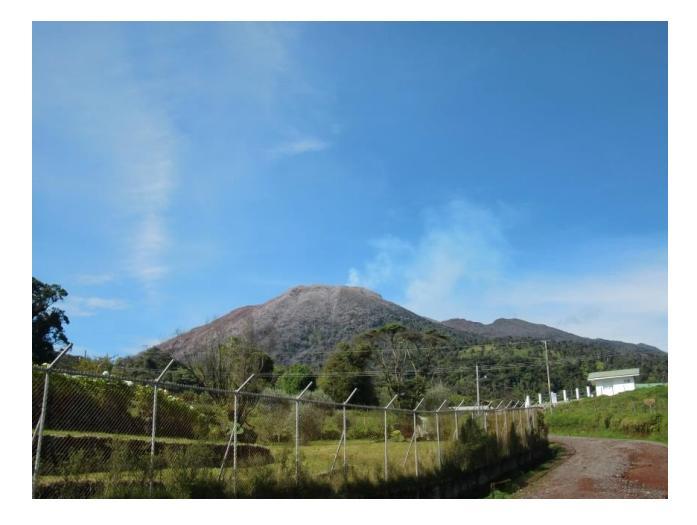
Durante el mes de septiembre se realizaron varias visitas al volcán Turrialba. En la figura 1 se aprecia el volcán con varias plumas de gas. Asimismo, se observó zonas en los alrededores del volcán con mayor concentración de gases ácidos debido a efectos atmosféricos.

Figura 1: Vista del volcán Turrialba desde el poblado de la Central. Fotografía Gino González.

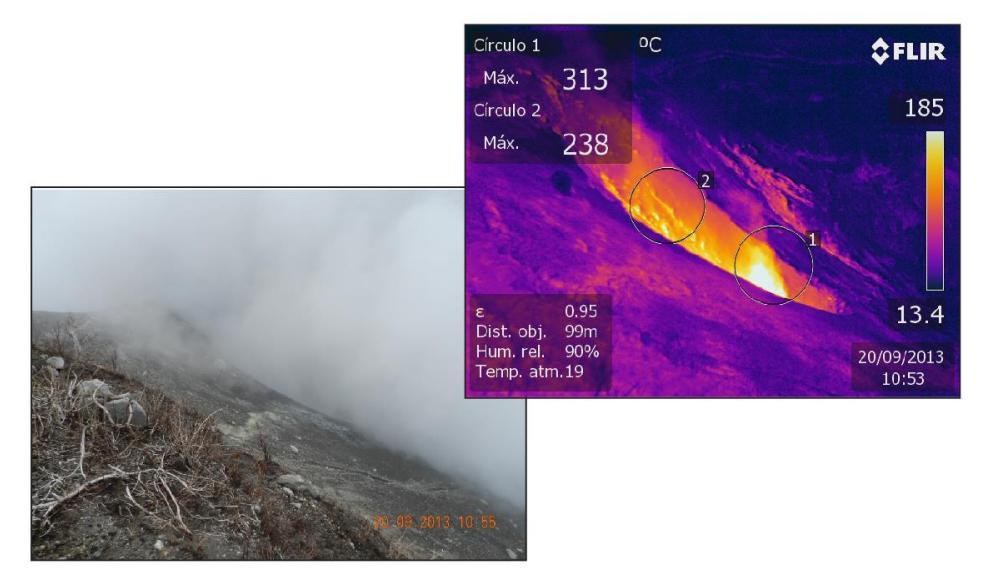
Continúa con actividad exhalativa, con temperaturas cercanas a los 400 °C y con fuerte sonido tipo "jet" (fig. 2).

Figura 2: Imagen térmica del boquete formado en enero de 2010. Fotografía Yemerith Alpízar y Carlos Ramírez.

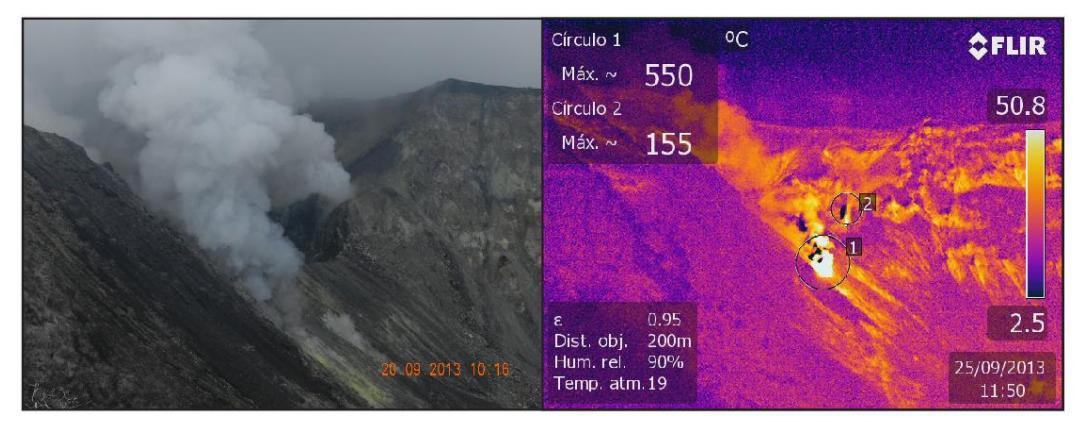
Desde el mes de agosto del presente año, el Boquete 2012, tuvo un descenso en la temperatura, comparado con los meses previos. Durante setiembre, ronda los 600 °C, con alta emisión de gases ácidos, como el dióxido de azufre, en la cual se muestra en tonalidades azuladas (fig. 3 y 4). Durante las noches se puede observar incandescencia de este boquete. Asimismo se ha visto mayor desgasificación de un campo fumarólico contiguo a este Boquete llamado Árbol Quemado, en donde se produjo un flujo de azufre en enero del 2012, previo a la erupción que formó este Boquete, este campo tiene una temperaturas de 160 °C (fig. 5).

Figura 3: Imagen térmica del boquete formado en enero de 2012. Fotografía Raúl Mora y Carlos Ramírez.

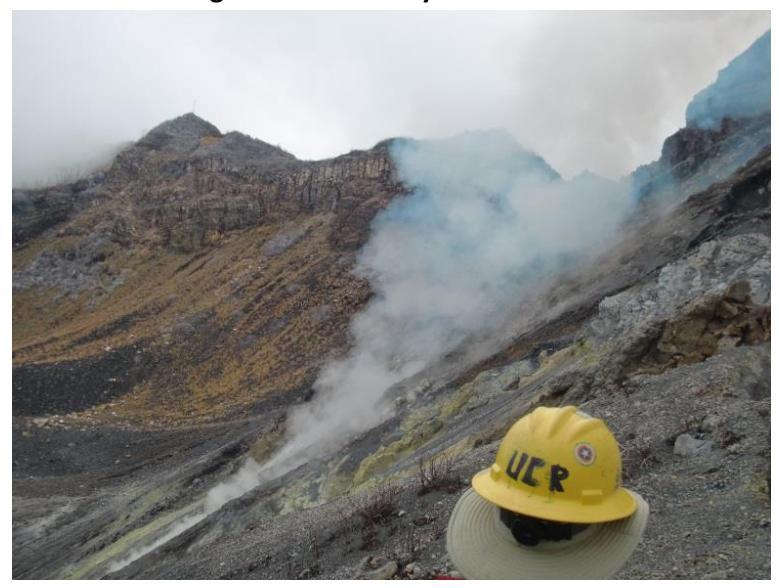
Figura 4: Desgasificación proveniente del Boquete 2012, volcán Turrialba. Fotografía Gino González.

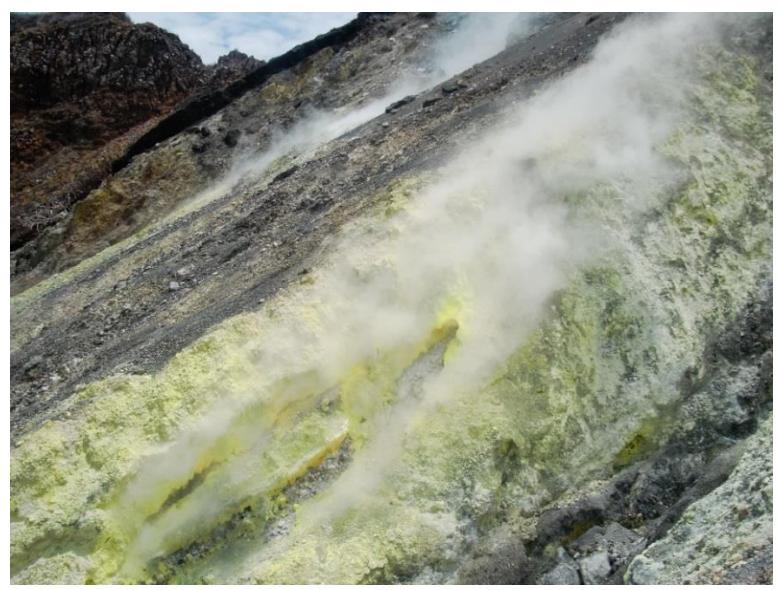
Figura 5: Azufre de la fumarola Árbol Quemado, volcán Turrialba. Fotografía Gino González.

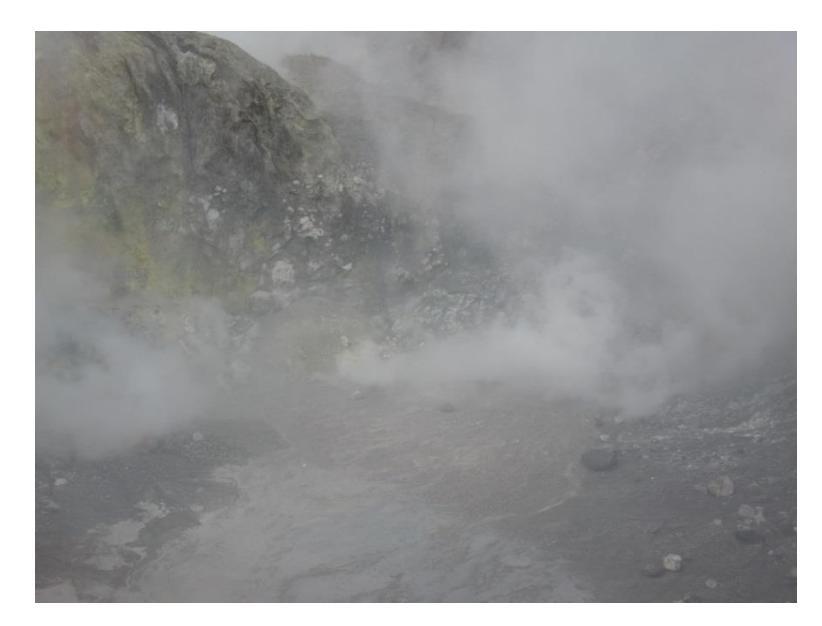
Se inspeccionó el intracráter Noroeste, en el cual se forma un lago efímero, producto de las lluvias. A su alrededor se observan varios campos fumarólicos, uno de ellos con temperaturas mayores a los 400 °C (fig. 6).

Figura 6: Fondo del lago efímero en el intracráter Noroeste, así como de fondo fumarolas de unos 400 °C. Fotografía Gino González.

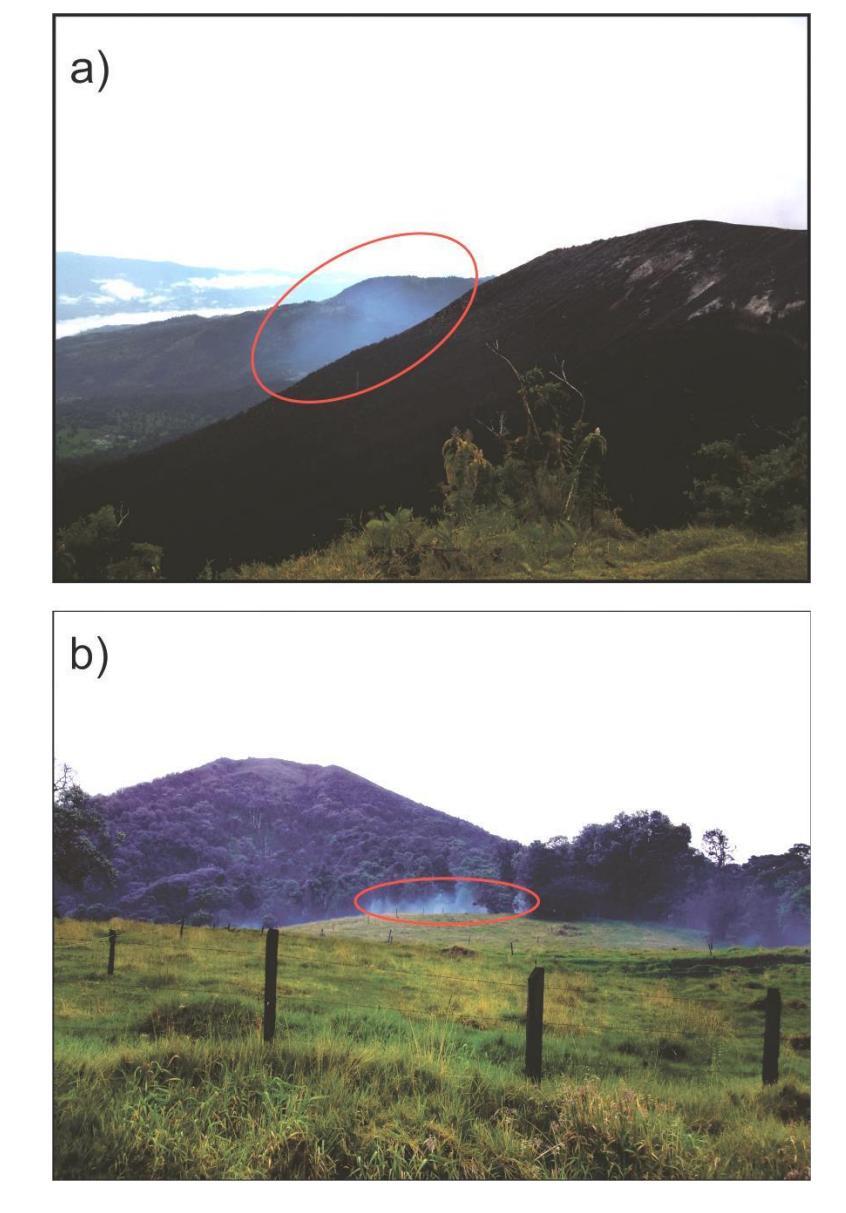
En visita realizada el 25 de setiembre, en horas de la tarde, se observaron acumulaciones de gases ácidos en los alrededores del volcán, con tonalidades azuladas (fig. 7 a y b). En la finca los Quemados, se reportó fuerte olor a azufre, provocando tos en algunos de los trabajadores.

Estas acumulaciones se aprecian mejor debido a la gran humedad que hay en el aire, y hace que los gases ácidos se mantengan durante más tiempo concentrados en el aire. Asimismo, gases como el dióxido de carbono (CO_2) o el dióxido de azufre (SO_2), son más densos que el aire, por lo que desplazan el oxígeno del aire y se acumulan en depresiones topográficas.

Figura 7: Acumulaciones de gases ácidos en los alrededores del volcán Turrialba. Fotografías Gino González.

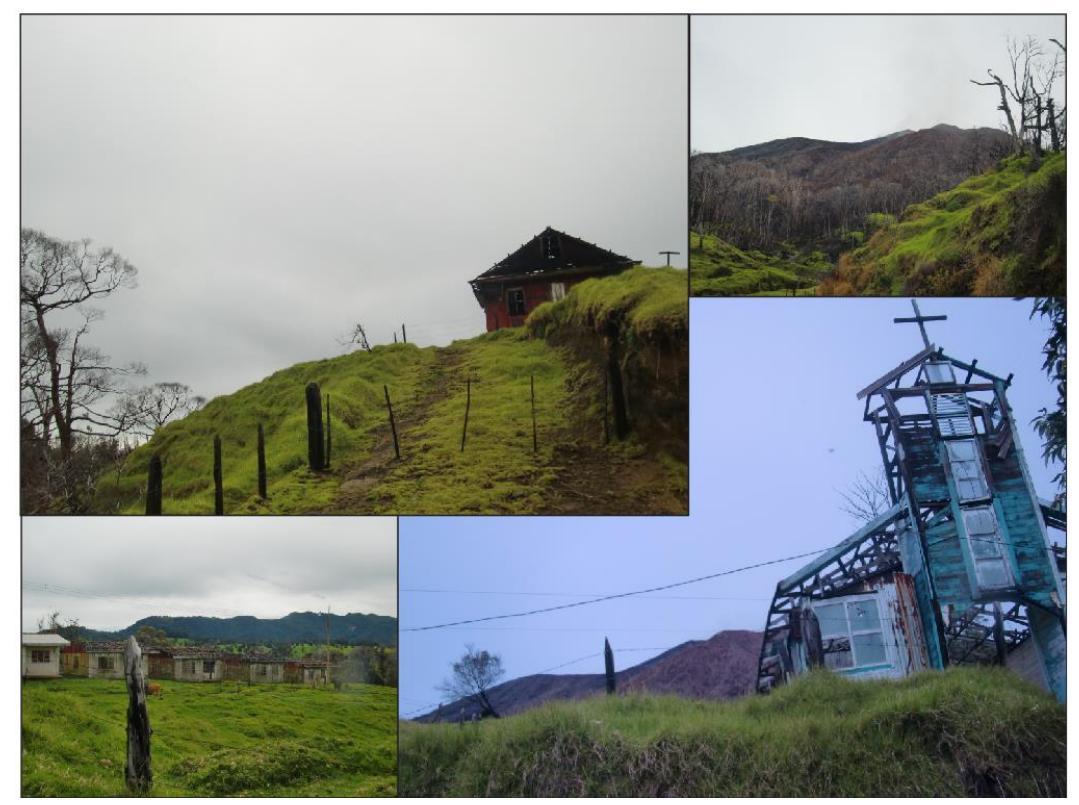
Además, se inspeccionó las fincas de la Silvia y la Picada, ubicada al Oeste del volcán Turrialba que tienen una afectación directa por los gases ácidos, debido a que los vientos tienen una dirección predominante hacia el Oeste. Se constató el abandono por parte de los trabajadores y el deterioro de las casas, principalmente en estructuras metálicas como los techos o inclusive los alambres de púas para las cercas.

Los árboles se han visto seriamente afectados, ya que muchos se encuentran muertos, inclusive, se observó cómo los troncos se acumulan en las quebradas (fig. 8).

Figura 8: Daños causados por la lluvia acida constante en el sector noroeste del volcán Turrialba. Fotografías Yemerith Alpízar y Gino González.

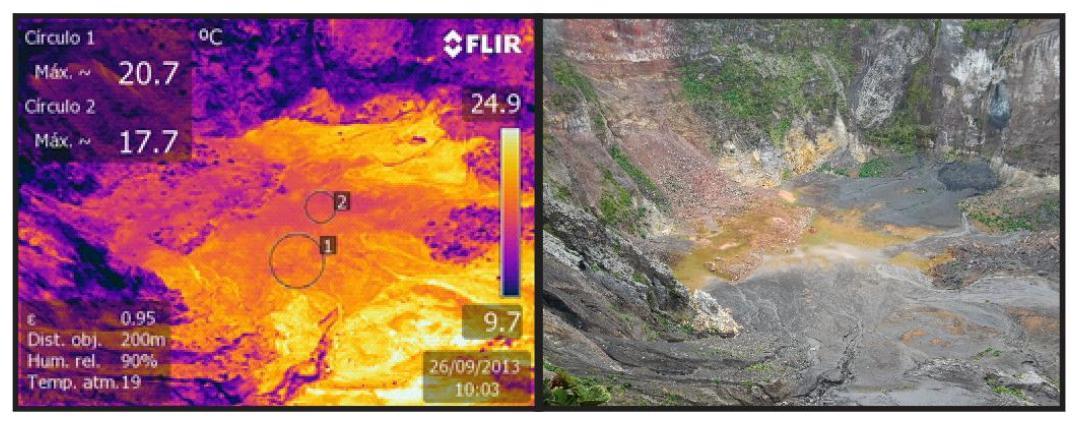
La laguna fría del volcán Irazú no se ha vuelto a formar, a pesar del incremento en las precipitaciones de la época lluviosa. En el interior del cráter no se observa ningún tipo de anomalía térmica (fig. 11) y de hecho, se puede observar el crecimiento de vegetación, como musgo, lo cual sugiere que la liberación de gases en el fondo del cráter es mínima. Para tener un lago, se necesitan de varios elementos como 1) depresión topográfica, en este caso un cráter, 2) fondo impermeable y 3) aporte de agua, por ejemplo lluvia. El nivel de los lagos se ve regulado por factores como 1) cantidad de lluvia, 2) infiltración, 3) evaporación y 4) entrada de fluidos hidrotermales.

Figura 11: Cráter del volcán Irazú sin anomalías térmicas (Izquierda), además se observa vegetación creciendo en su fondo (derecha). Fotografías Gino González.

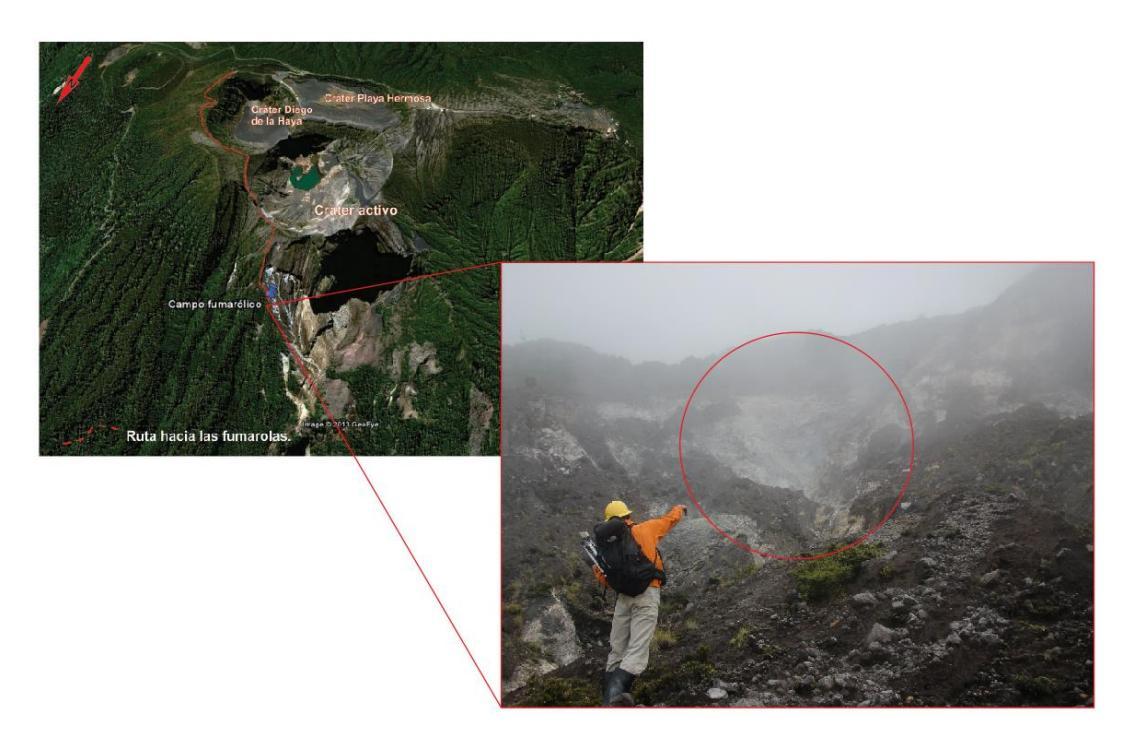
Se realizó una visita al sector de las fumarolas, localizadas en la ladera noroeste del macizo (fig. 12). Estas paredes se encuentran muy inestables e hidrotermalizadas, producto de la alta pendiente y la presencia de campos fumarólicos que liberan gases que provocan la pérdida de las propiedades físico mecánicas de las rocas.

Figura 12: Ubicación de las fumarolas del volcán Irazú. Fotografía Gino González.

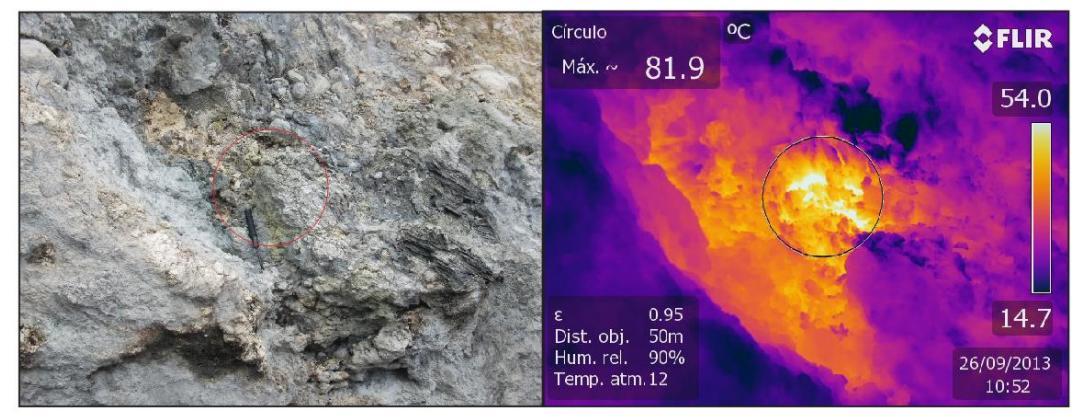
Las fumarolas continúan con una baja emisión de gases, así como una temperatura que no sobrepasan los 90 °C (fig. 13) y presentan muy poca desgasificación. Además se observó el crecimiento de algunos minerales de origen evaporítico como la alunita (fig. 14).

Figura 13: Sector del campo fumarólico que presenta las mayores temperaturas (~82 °C). Fotografías Gino González.

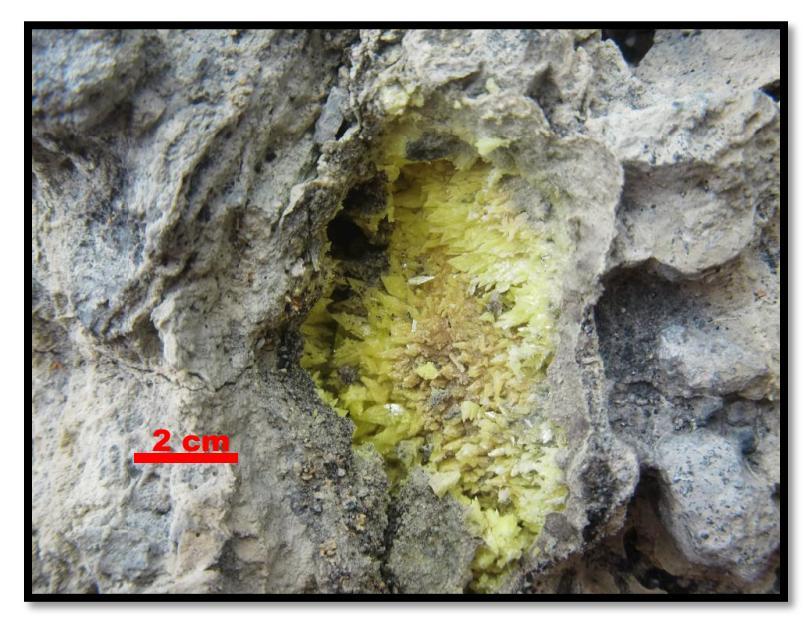
Figura 14: Cristales de azufre que forados en grietas del campo fumarólico. Fotografía Gino González.

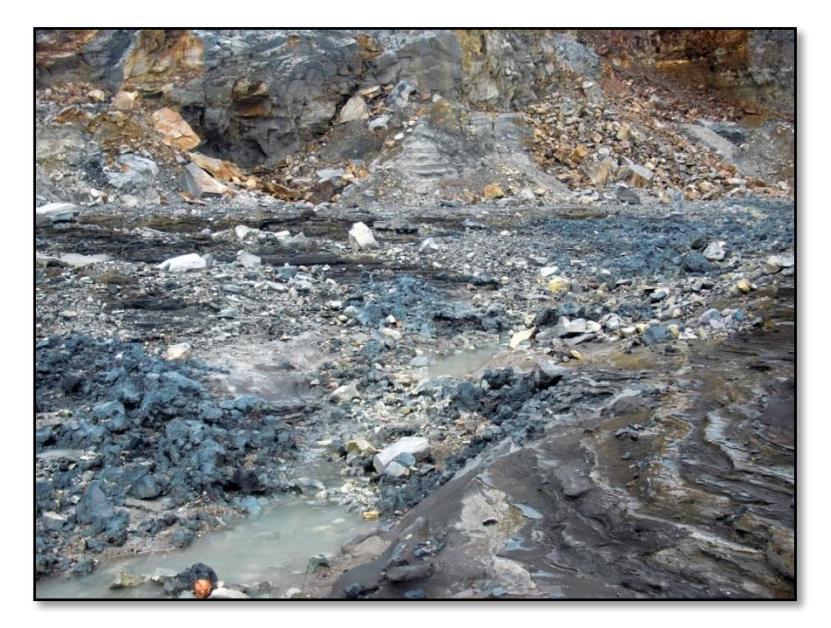
La Laguna Caliente del volcán Poás se mantiene muy activa, y su nivel a inicios de mes continuaba en descenso, las fuertes lluvias y el aporte de riachuelos cercanos (fig. 15) incrementaron su nivel en casi 0,5 metros. Durante este mes, sus condiciones en general han sido muy variables, tanto en el color del lago, cantidad de azufre flotando, así como en la desgasificación y/o evaporación. Por ejemplo, tal y como se observa en la figura 16, se comparan los colores de la laguna entre los días 11 y 18 de septiembre, se observa como el color cambia drásticamente de un gris pálido a turquesa fuerte en tan solo siete días. Por otra parte, en la figura 16 se nota la fuerte desgasificación proveniente del lago, el cual sirve como filtro para los gases ácidos que constantemente están liberando las fumarolas subacuáticas, por ende, al tener un menor volumen de agua, habrá una mayor concentración de los iones presentes en el lago, como el lago no puede condensar todos estos gases ácidos se presenta la desgasificación proveniente del espejo de agua.

Figura 15: Riachuelos estacionales que alimentan la Laguna Caliente. Fotografía Gino González.

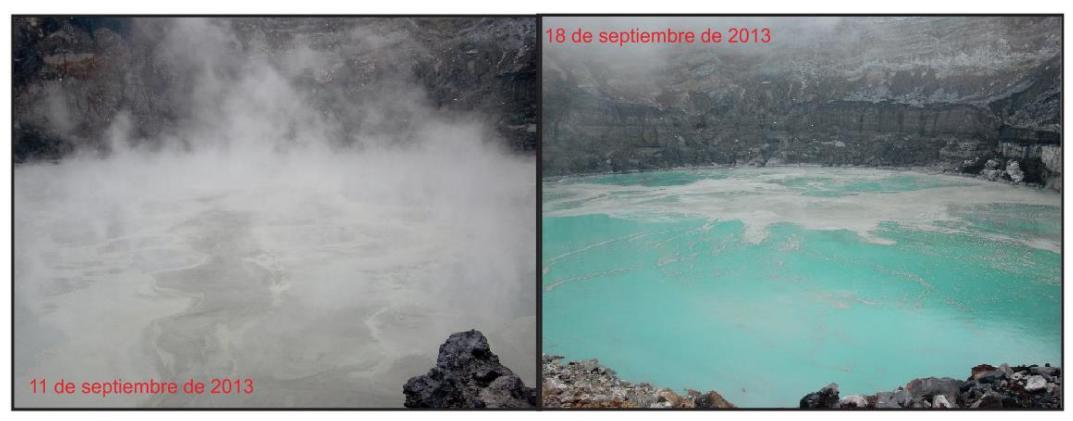
Figura 16: Diferencias de color del lago entre el 11 y el 18 de septiembre. Fotografías Yemerith Alpízar Segura.

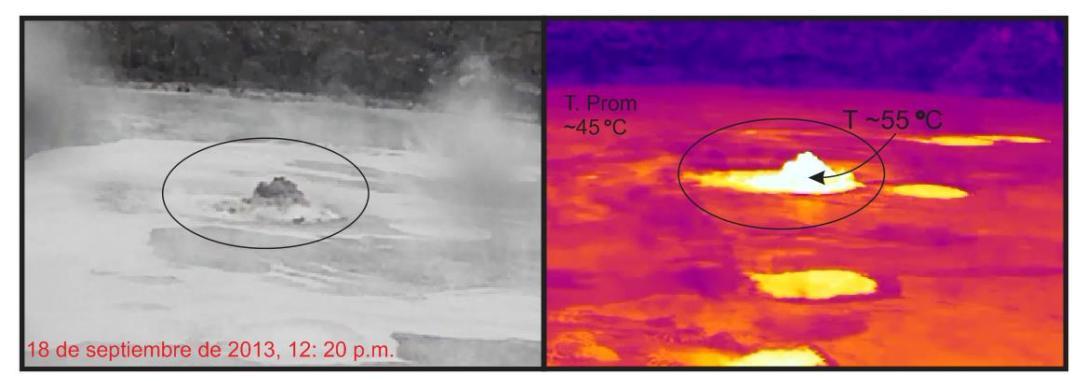
Otro aspecto que nos indica que el lago ácido está sumamente activo, es la cantidad de erupciones freáticas que se han presentado durante este mes, pues en cada visita de campo se han observado al menos tres de entre uno y cinco metros de altura (fig. 17). Estas erupciones se producen por el gran desequilibrio en el sistema magmático-hidrotermal del volcán, que liberan grandes cantidades de calor gases ácidos, que se ve reflejado en la superficie del lago, con grandes cantidades de azufre en esférulas (fig. 18).

Figura 17: Una de las erupciones freáticas del día 18 de septiembre, en la imagen térmica se pueden observan varias celdas convectivas o zonas de mayor calor, que indica la presencia de una dinámica muy activa en el fondo del lago. Fotografías Yemerith Alpízar Segura

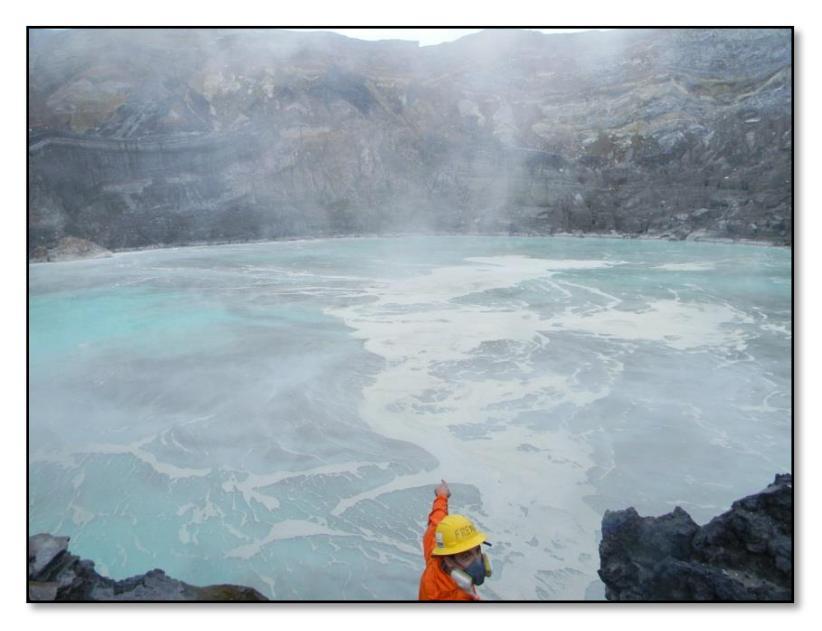
Figura 18: Gran cantidad de esférulas de azufre flotando en la superficie de la Laguna Caliente. Fotografía Yemerith Alpízar Segura

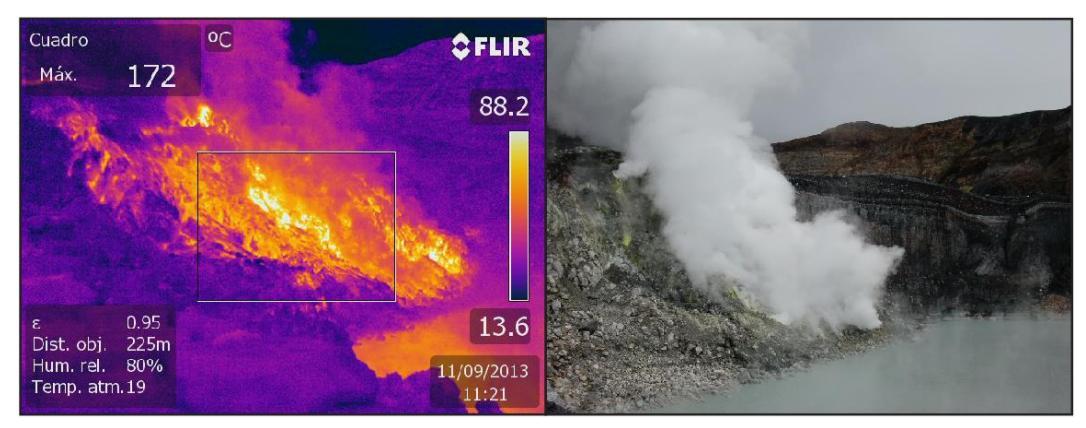
Durante las visitas realizadas los día 11 y 18 de septiembre, se pudo observar que la desgasificación proveniente de las fumarolas continua muy fuerte, como es común en el volcán Poás (fig. 19). Durante la época lluviosa, por lo general se puede observar una pluma de gas más vigorosa, esto se debe a que el agua de lluvia se infiltra en el sistema volcánico y lo recarga, por lo que vemos plumas de color blancuzco. La temperatura de las fumarolas, según las imágenes captadas con la cámara termográfica FLIR T640 (fig. 19), alcanzan un máximo de 172 °C. En algunos puntos se observó temperaturas de hasta 300 °C.

Figura 19: Temperatura media en el domo y las fumarolas, los puntos más calientes se concentran en sitios donde se han dado explosiones como la del 8 de mayo de 2013. Fotografías Yemerith Alpízar Segura
