# BOLETÍN INFORMATIVO SOBRE EL ESTADO ACTUAL DE LOS VOLCANES DE COSTA RICA

Boletín N° 28  
Miércoles 14 de agosto del 2019  
RED SISMOLÓGICA NACIONAL (UCR-ICE)  
Observatorio Sismológico y Vulcanológico de Arenal y  
Miravalles (OSIVAM-ICE) y (RSN-ICE)

**Boletín semanal N° 28**

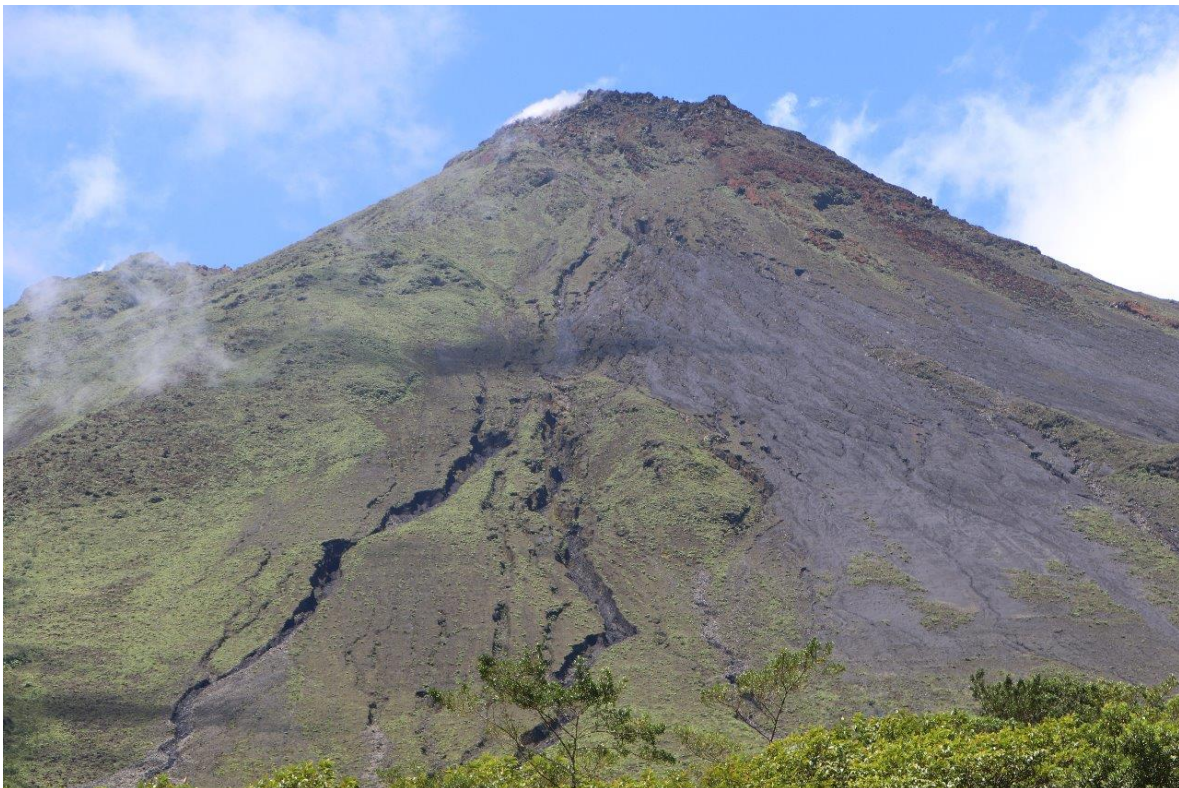
El jueves 8 de agosto se realizó una inspección con dron por el geólogo Blas Sánchez, de la CNE en colaboración con la RSN (UCR-ICE), en donde se reconocieron al menos 13 cauces con flujos de detritos en los flancos N, W y S del volcán. Estos flujos de detritos presentan granulometría variable, hasta arenosa y culminan en la parte baja con un abanico. Estos procesos son favorecidos por las fuertes pendientes de las laderas y las altas precipitaciones. Además, se observó una fuerte erosión en los cauces del volcán.

Flujos de detritos favorecidos por altas precipitaciones y las fuertes pendientes en el flanco norte. Fotografías obtenidas con dron por el Geól. Blas Sánchez de la CNE.

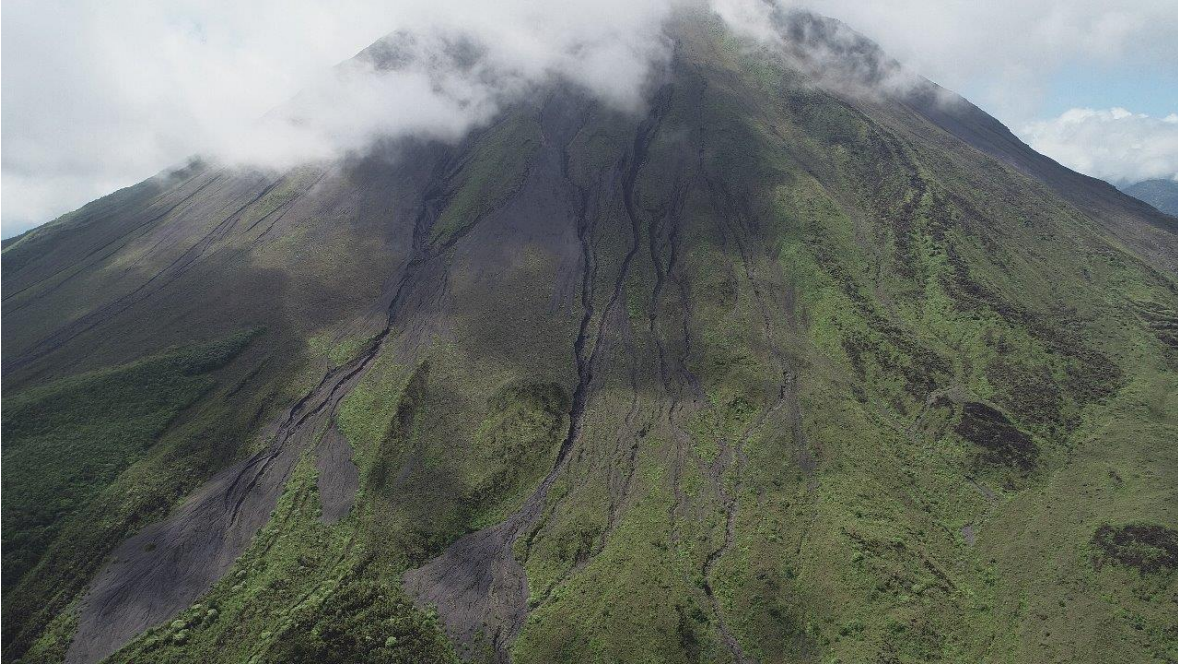
Flujos de detritos favorecidos por altas precipitaciones y las fuertes pendientes en el flanco norte. Fotografías obtenidas con dron por el Geól. Blas Sánchez de la CNE.

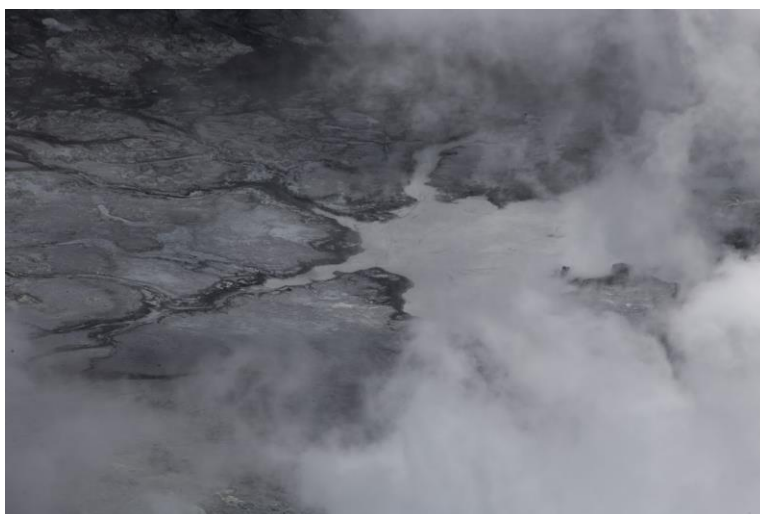
La actividad freática con erupciones tipo géiser y borbollones ha continuado durante toda la última semana. La evaporación en el lago ha sido intensa y ya se ha evaporado gran parte del agua que se había acumulado hasta el 1° de agosto.

Fotografía de la parte central del cráter del volcán Poas, donde aún se observa acumulación de agua, pese a la alta tasa de evaporación que se ha dado desde el 1° de agosto. Fotografía tomada por **Dr. Paulo Ruiz**.

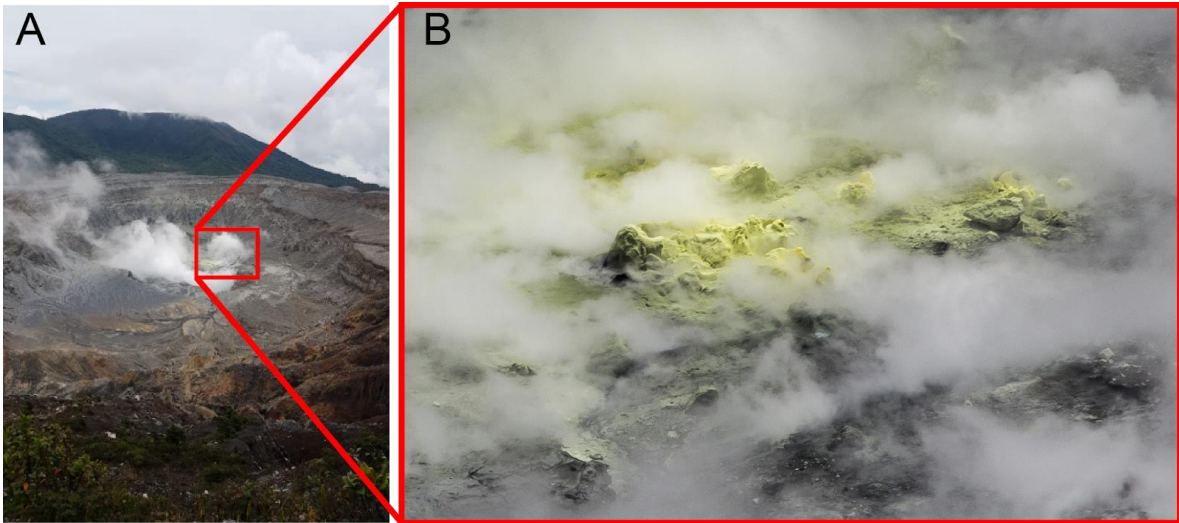
El viernes 9 de agosto se realizó una visita de campo al sector del mirador y se pudo observar al menos dos eventos pequeños de borbollones, posteriormente y debido a que la dirección del viento era hacia el mirador, se pudo percibir un fuerte olor azufroso y la coloración de los gases se tornó más azulada debido a la presencia de dióxido de azufre.

Fotografías tomadas durante la mañana del viernes 9 de agosto desde el mirador del volcán Poás. En la imagen A, se observa el cráter con una desgasificación intensa de vapor de agua y gases volcánicos. La fotografía B. muestra un acercamiento al campo de fumarolas del sector este del cráter, donde se han formado algunas columnas y conitos de azufre. Fotografías tomadas por **Dr. Paulo Ruiz C.**

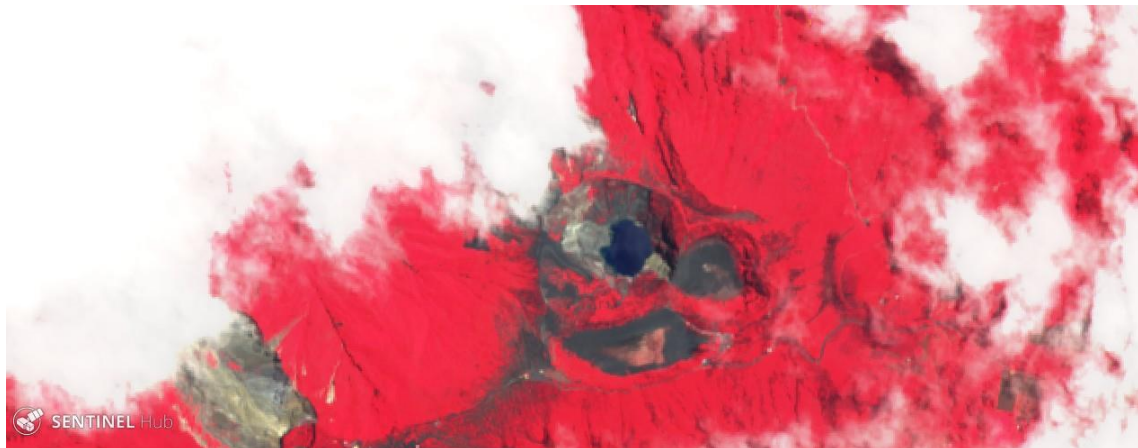
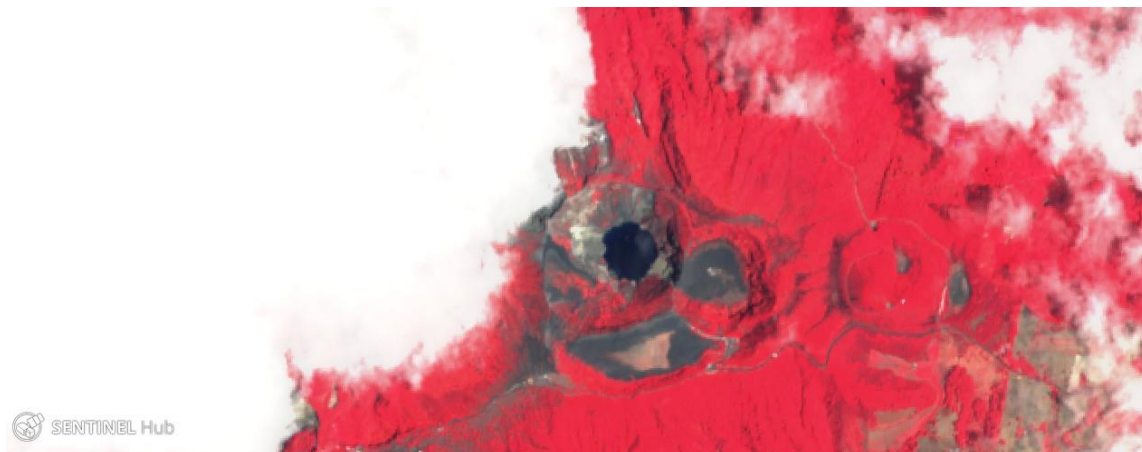
Imágenes infrarrojas del volcán Irazú, obtenidas de SENTINEL HUB. La superior es del día 8 de agosto del 2019, mientras que la inferior es del 27 de marzo del 2019. La principal diferencia entre ellas es el deslizamiento intracráter principal que ocurrió a finales de abril de este año, bien visible en el sector interno izquierdo (oeste).

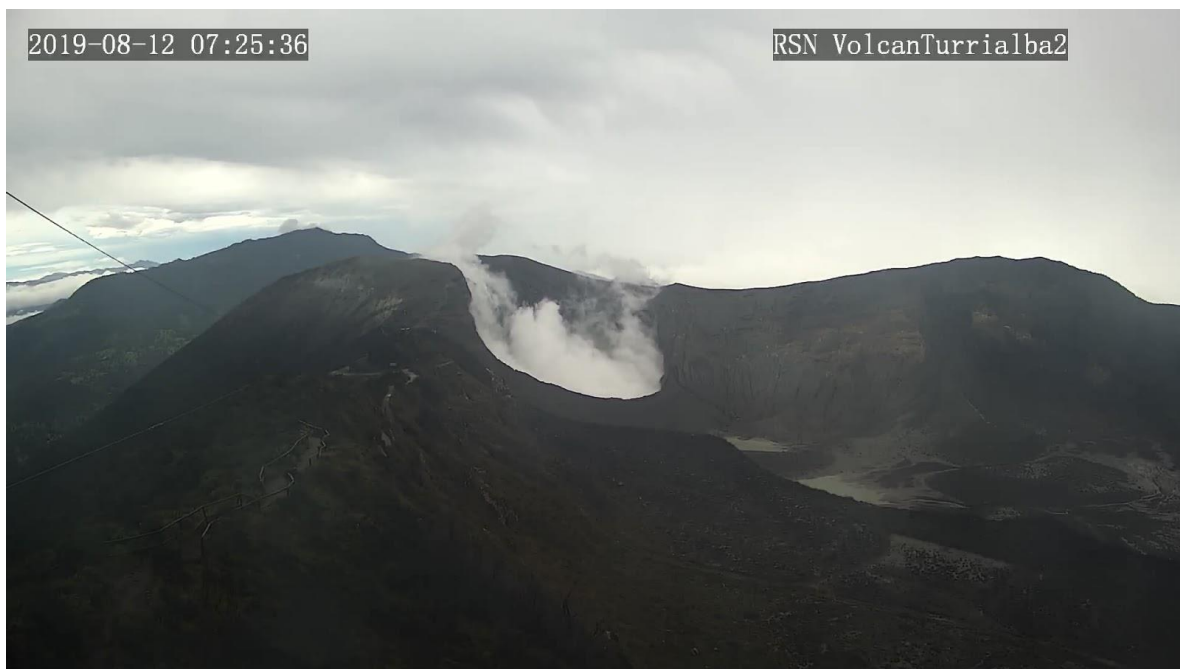
Continúa la presencia de dos lagos en la cima del volcán, con variaciones que dependen de la lluvia, mientras que un tercer cuerpo de agua se forma por algunas horas después de las lluvias, pero luego desaparece.

Fotografía captada con la cámara de vigilancia volcánica de la RSN ubicada en el volcán Turrialba, el lunes 12 de agosto. Se observa cómo la desgasificación continúa, y la presencia de las lagunas en el cráter central y sus alrededores.
