BOLETÍN INFORMATIVO SOBRE EL ESTADO ACTUAL DE LOS VOLCANES DE COSTA RICA

Boletín N° 31
Miércoles 04 de setiembre del 2019
RED SISMOLÓGICA NACIONAL (UCR-ICE)
Observatorio Sismológico y Vulcanológico de Arenal y
Miravalles (OSIVAM-ICE) y (RSN-ICE)

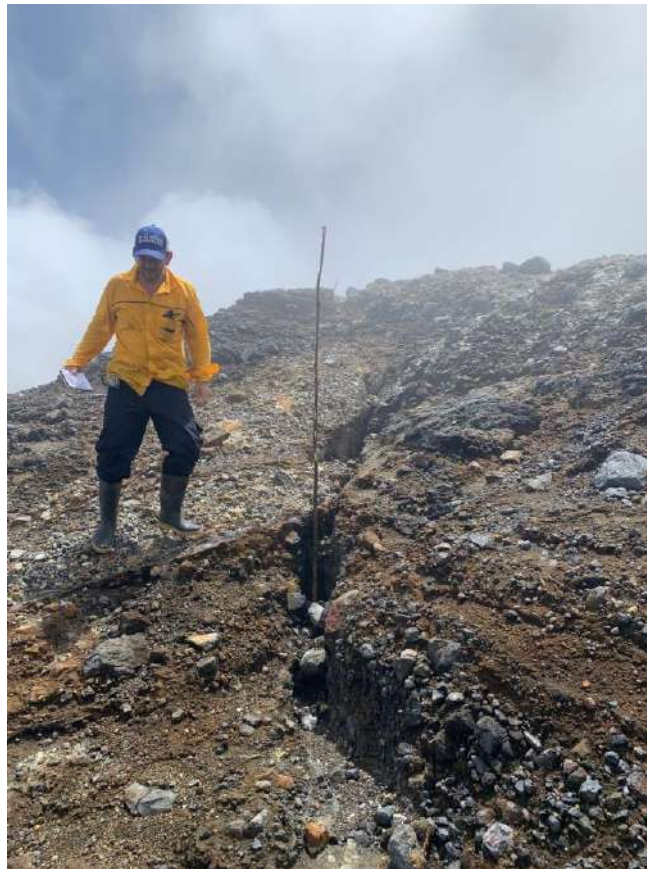
Grieta concéntrica al borde sureste del cráter Activo; su longitud máxima es de 43 m y su espaciamento máximo es de 50 cm. **Fotografía tomada por Henriette Bakkar.**

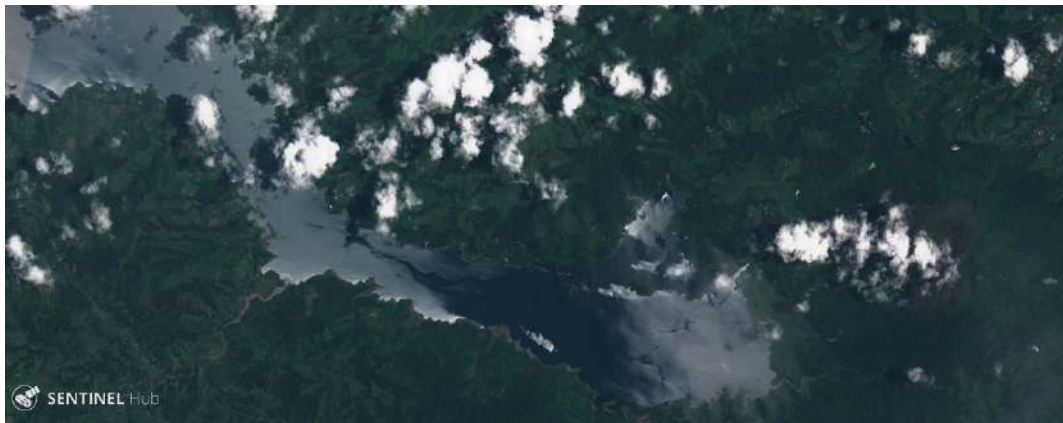
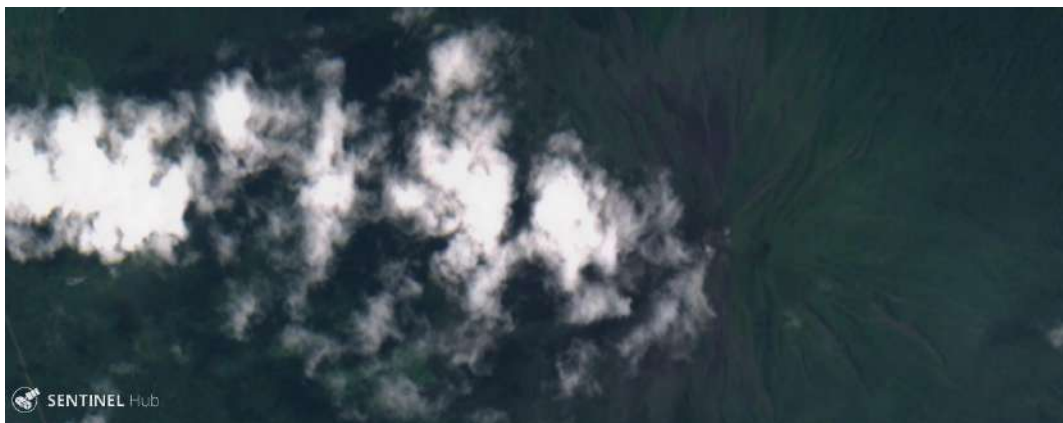
Vista Satelital del volcán Arenal y el embalse artificial del ICE que lleva el mismo nombre. Estas imágenes fueron obtenidas por SENTINEL hub (<https://apps.sentinel-hub.com/sentinel-playground-temporal/>), el día 22 de agosto de 2019. En la imagen de abajo se ve un detalle del sector norte del volcán Arenal por donde han descendido algunos flujos de detritos este año.

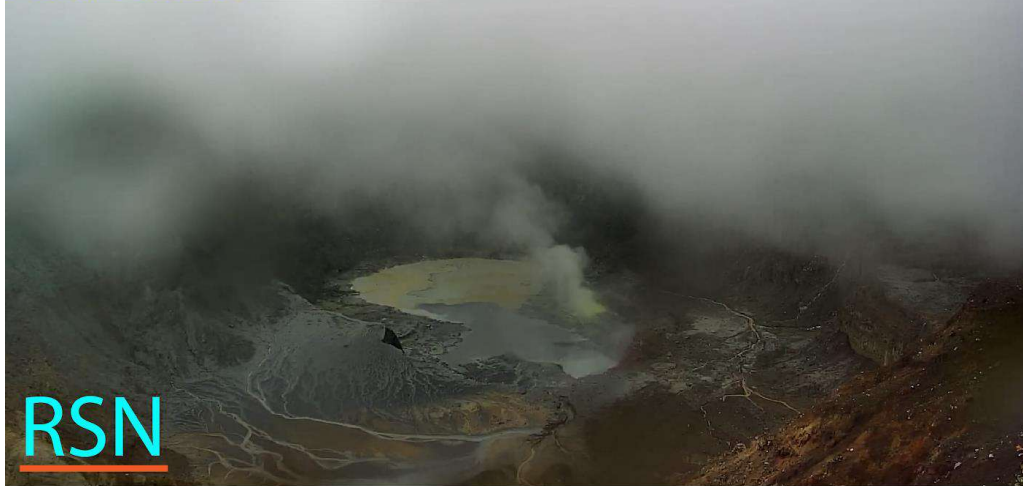
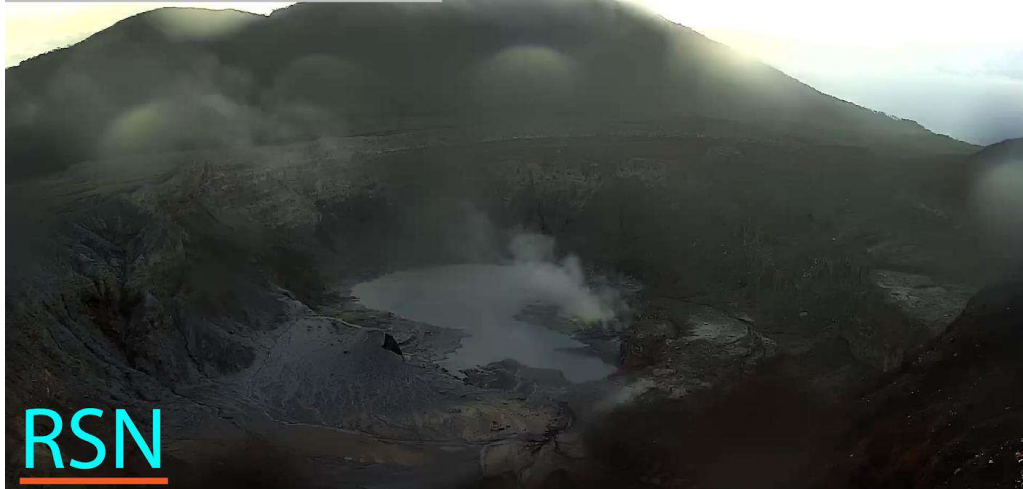
Estas imágenes corresponden al día viernes 30 de agosto del 2019, fueron tomadas con una diferencia de aproximadamente 50 minutos con la cámara de vigilancia volcánica de la RSN. En la imagen superior se observa el lago cratérico con dos coloraciones distintas en el mismo momento. El sector norte del lago presentaba una coloración amarillenta, mientras que el sector sur tiene una coloración gris oscuro. En la fotografía inferior, se observa el lago con una sola tonalidad gris. La coloración amarillenta de la primer foto se puede explicar por aportes de azufre al lago desde el campo de fumarolas ubicado en el sector este. La coloración gris se explica debido al arrastre de cenizas que se da por la escorrentía después de las lluvias típicas de la estación.

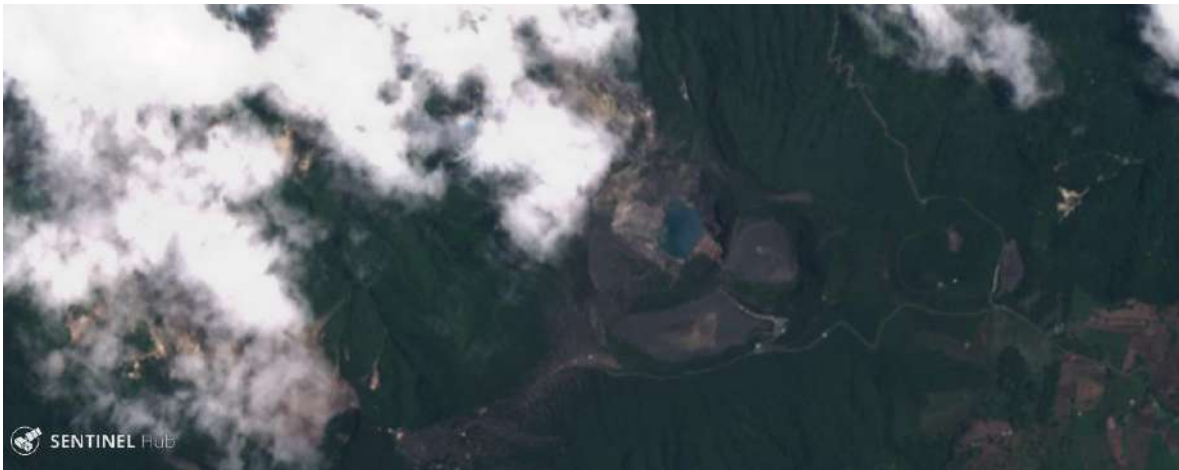
Vista Satelital del volcán Irazú obtenida por SENTINEL hub (<https://apps.sentinel-hub.com/sentinel-playground-temporal/>), el día 24 de agosto de 2019. Se observan el lago cratérico en el Cráter Principal y parte del deslizamiento de Las Torres cubierto por las nubes en el sector oeste.

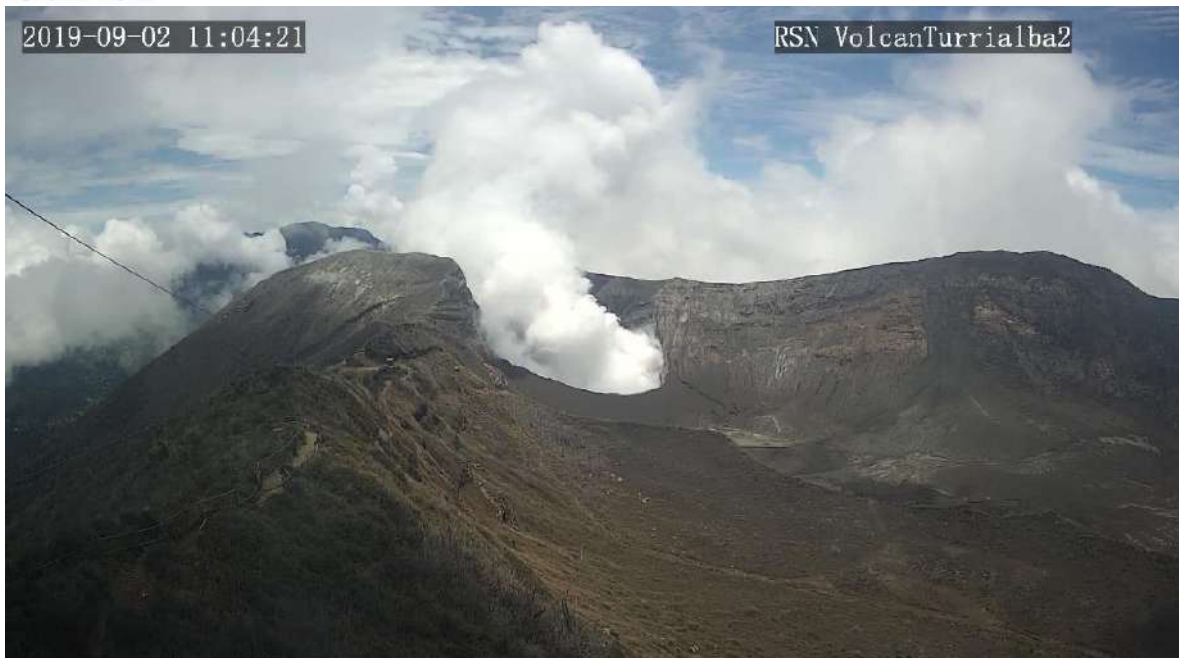
Fotografía captada con la cámara de vigilancia volcánica de la RSN ubicada en el volcán Turrialba, el lunes 2 de setiembre. Se observa una columna de desgasificación con dirección oeste.

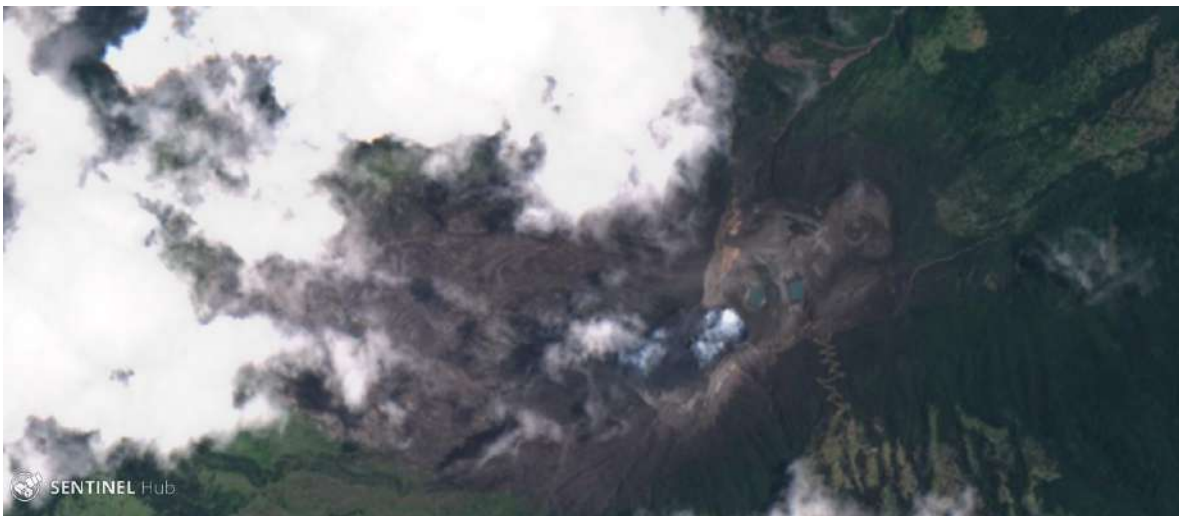
Vista Satelital del volcán Turrialba obtenida por SENTINEL hub (<https://apps.sentinel-hub.com/sentinel-playground-temporal/>), el día 24 de agosto de 2019. Se observan los lagos cratéricos y el cráter activo con una tenue pluma de vapor de agua.
