BOLETÍN INFORMATIVO SOBRE EL ESTADO ACTUAL DE LOS VOLCANES DE COSTA RICA

Boletín N° 43

Martes 26 de noviembre del 2019

RED SISMOLÓGICA NACIONAL (UCR-ICE)

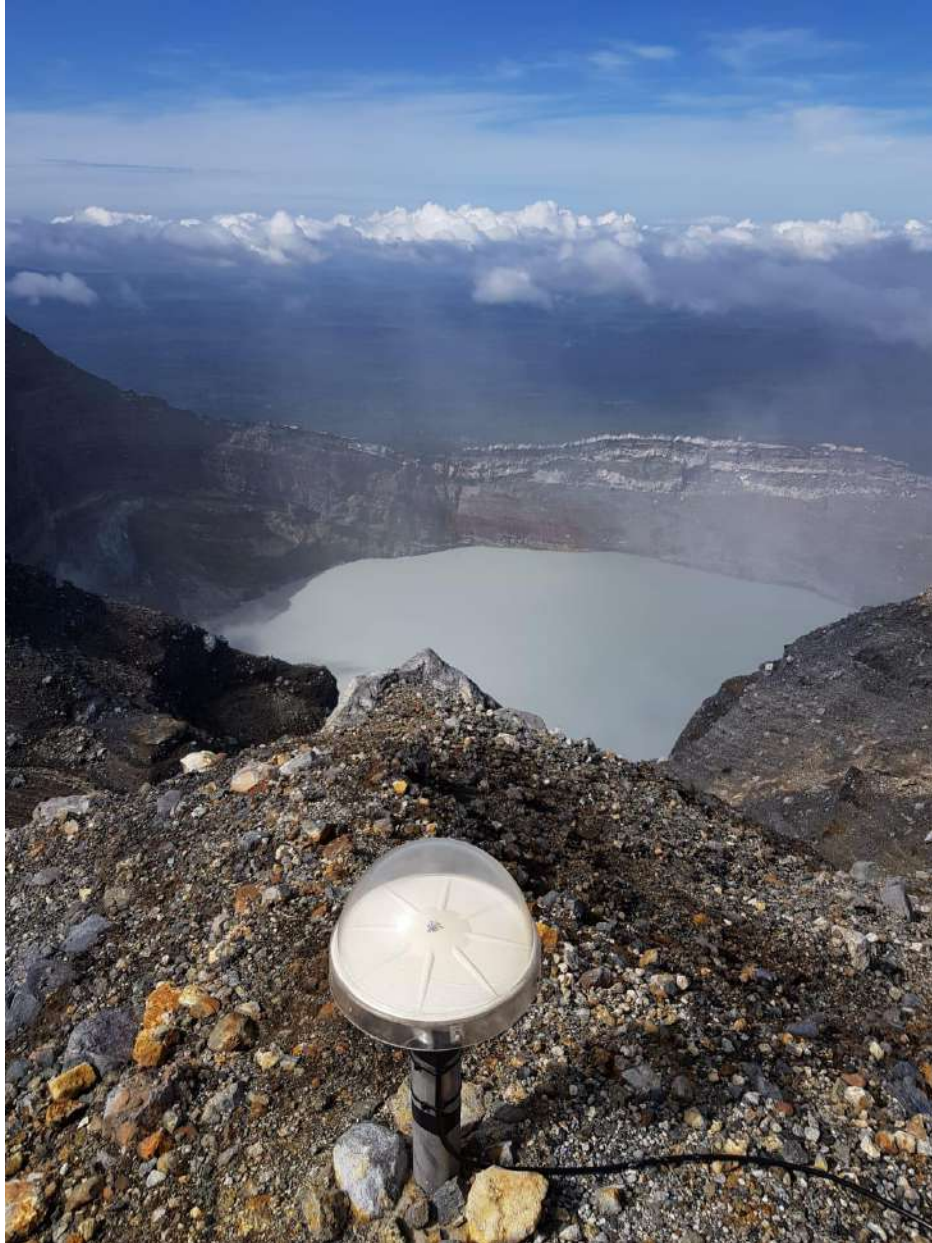
En esta fotografía del volcán Rincón de la Vieja, del 19 de noviembre del 2019, tomada desde el flanco sur del cráter, se observa un tono grisáceo verdoso en el lago ácido y la antena del equipo de GPS de precisión tipo GNSS para el monitoreo de las grietas en el flanco sur del cráter Activo. **Fotografía por José Ana González, del ICE.**

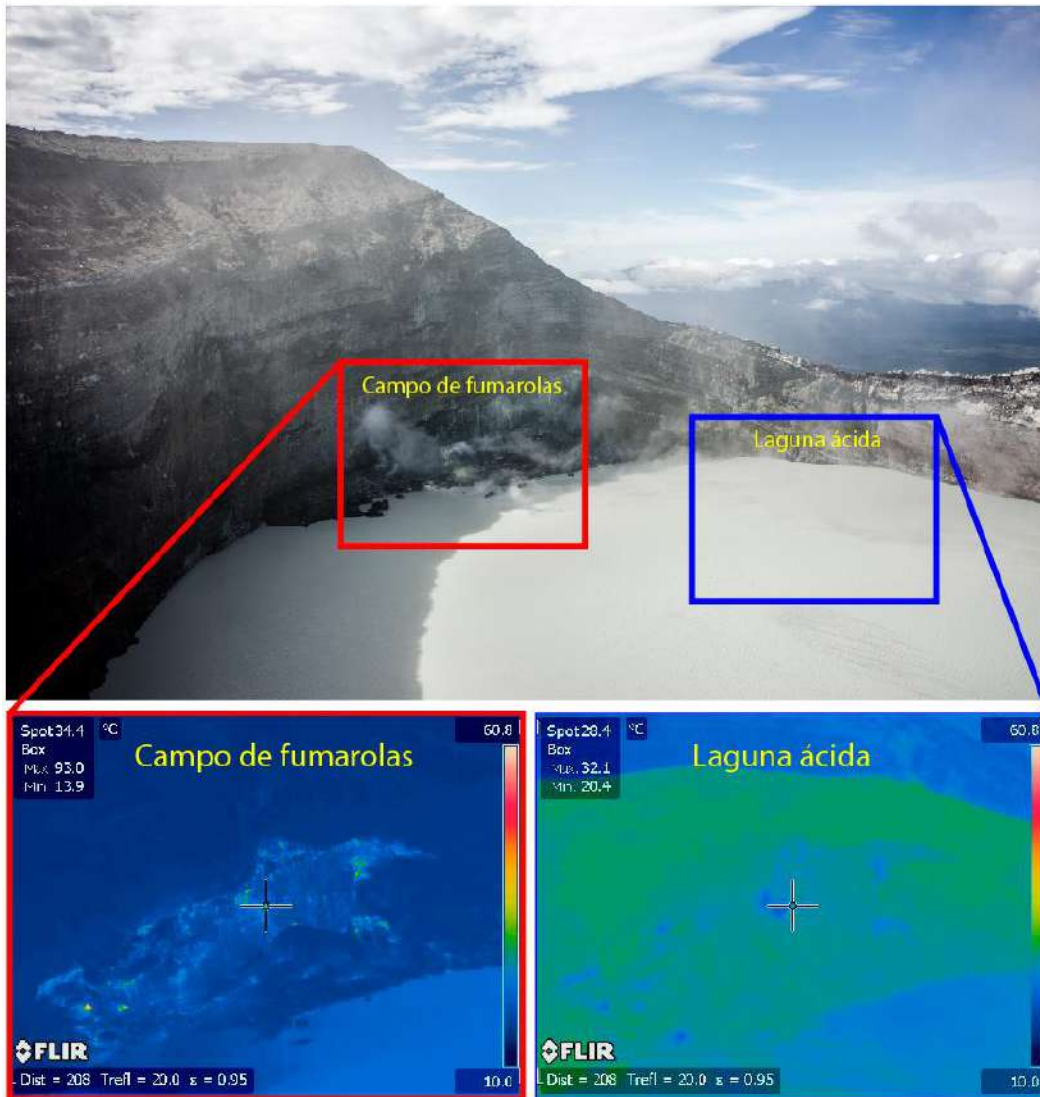
Con la colaboración de Francisco Muñoz de OVSICORI se tomaron fotografías térmicas de las fumarolas ubicadas en el sector oeste del cráter activo y de la laguna ácida. La temperatura máxima relativa registrada en el campo de fumarolas fue de 93°C mientras que en la laguna fue de 32°C.

Imágenes del cráter activo del volcán Rincón de La Vieja captadas con una cámara convencional y una cámara térmica. Se observa que la temperatura máxima aparente registrada en el campo de fumarolas fue de 93°C mientras que en la temperatura máxima aparente en laguna fue de 32°C.

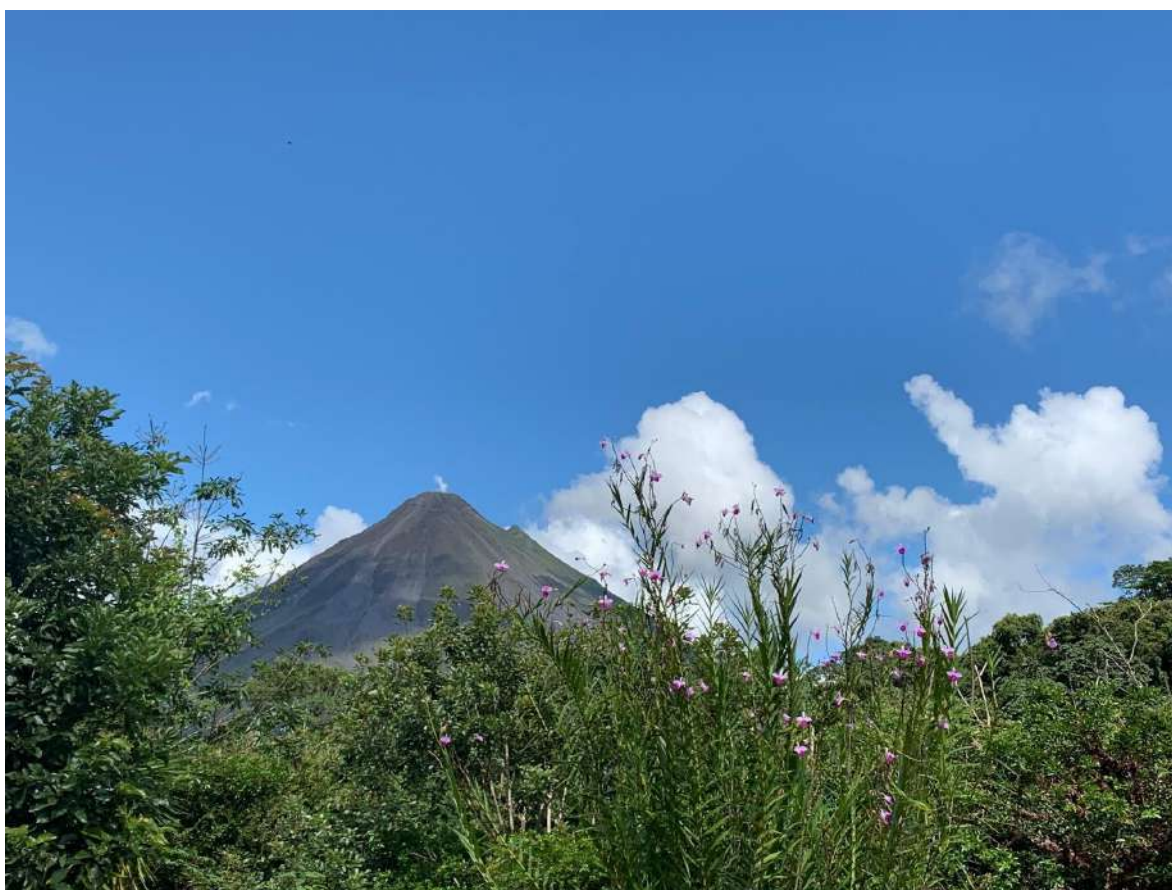
En esta fotografía del 14 de noviembre del 2019 desde el Castillo, se observa una pequeña emanación de vapor de agua desde el flanco sur del volcán. **Fotografía por Henriette Bakkar, del ICE.**

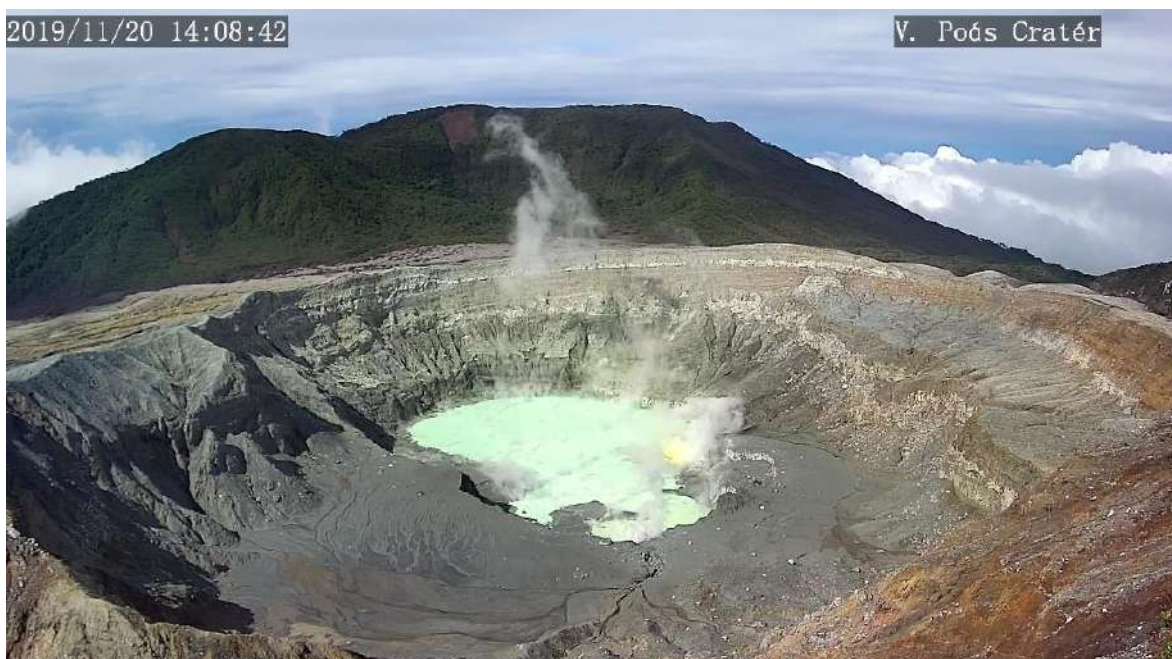
Imagen capturada con la cámara de vigilancia volcánica de la RSN el miércoles 20 de noviembre a las 14:08. Se observa un lago que se ha mantenido respecto a la semana anterior, con el agua cubriendo el sector de la Boca A, la Boca B y casi llegando al sector de las fumarolas. Los procesos de evaporación y salida de gases han sido más intensos en esta semana principalmente de la Boca A y el campo de fumarolas.

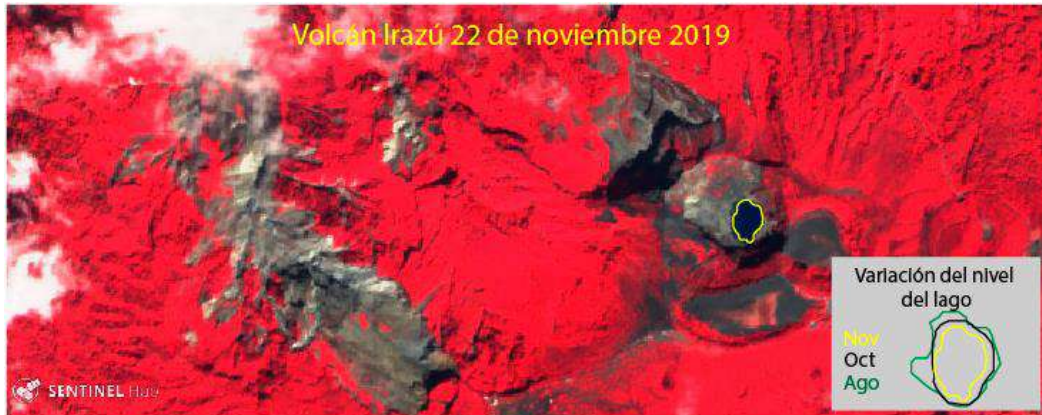
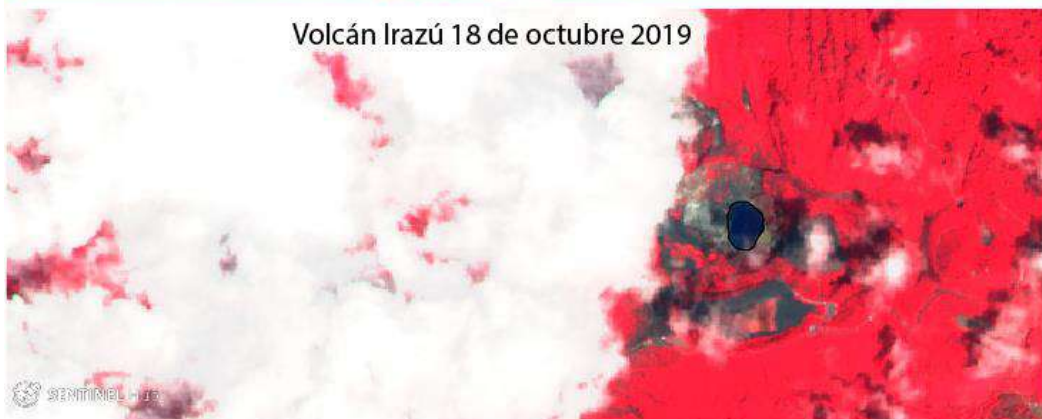
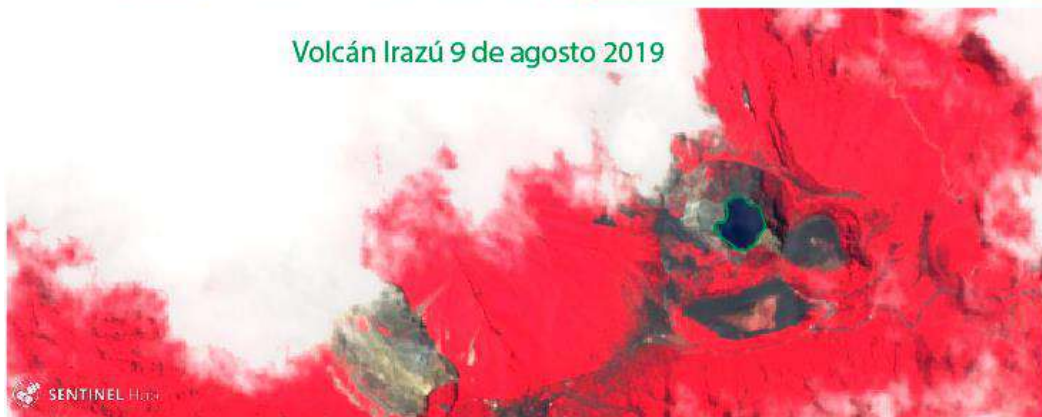
En estas imágenes satelitales infrarojas tomadas del SENTINEL Hub de los meses de agosto, octubre y noviembre, se puede apreciar la disminución del lago del Cráter Principal del volcán Irazú. La disminución del nivel de agua a finales de la estación lluviosa se podría atribuir principalmente a procesos de infiltración del agua por fracturas, ya que los procesos de evaporación no son intensos en este lago, como sí lo son en el volcán Poás. Además, el deslizamiento de la pared interna del cráter sigue activo y depositando materiales dentro de la laguna.

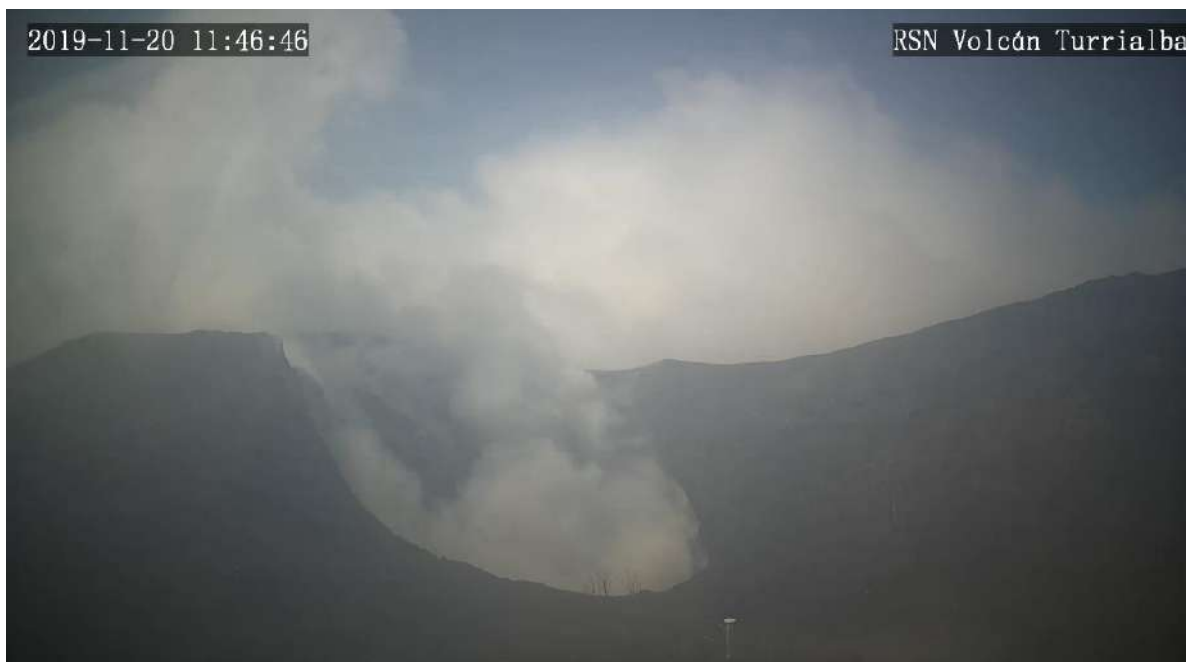
Fotografía captada con la cámara de vigilancia volcánica de la RSN ubicada en el volcán Turrialba, el miércoles 20 de noviembre a las 11:46; se observa la salida de vapor de agua y gases.
