RED SISMOLÓGICA NACIONAL (RSN: ICE-UCR)  
SECCIÓN DE SISMOLOGÍA Y VULCANOLOGÍA,  
ESCUELA CENTROAMERICANA DE GEOLOGÍA, UCR

**ÁREA AMENAZAS Y AUSCULTACIÓN SÍSMICA Y VOLCÁNICA  
INSTITUTO COSTARRICENSE ELECTRICIDAD  
C.S. EXPLORACIÓN SUBTERRÁNEA  
EN PROYECTOS Y SERVICIOS ASOCIADOS**

# **EL TERREMOTO DE CINCHONA DEL 8 DE ENERO DE 2009**

**Abril 2009**

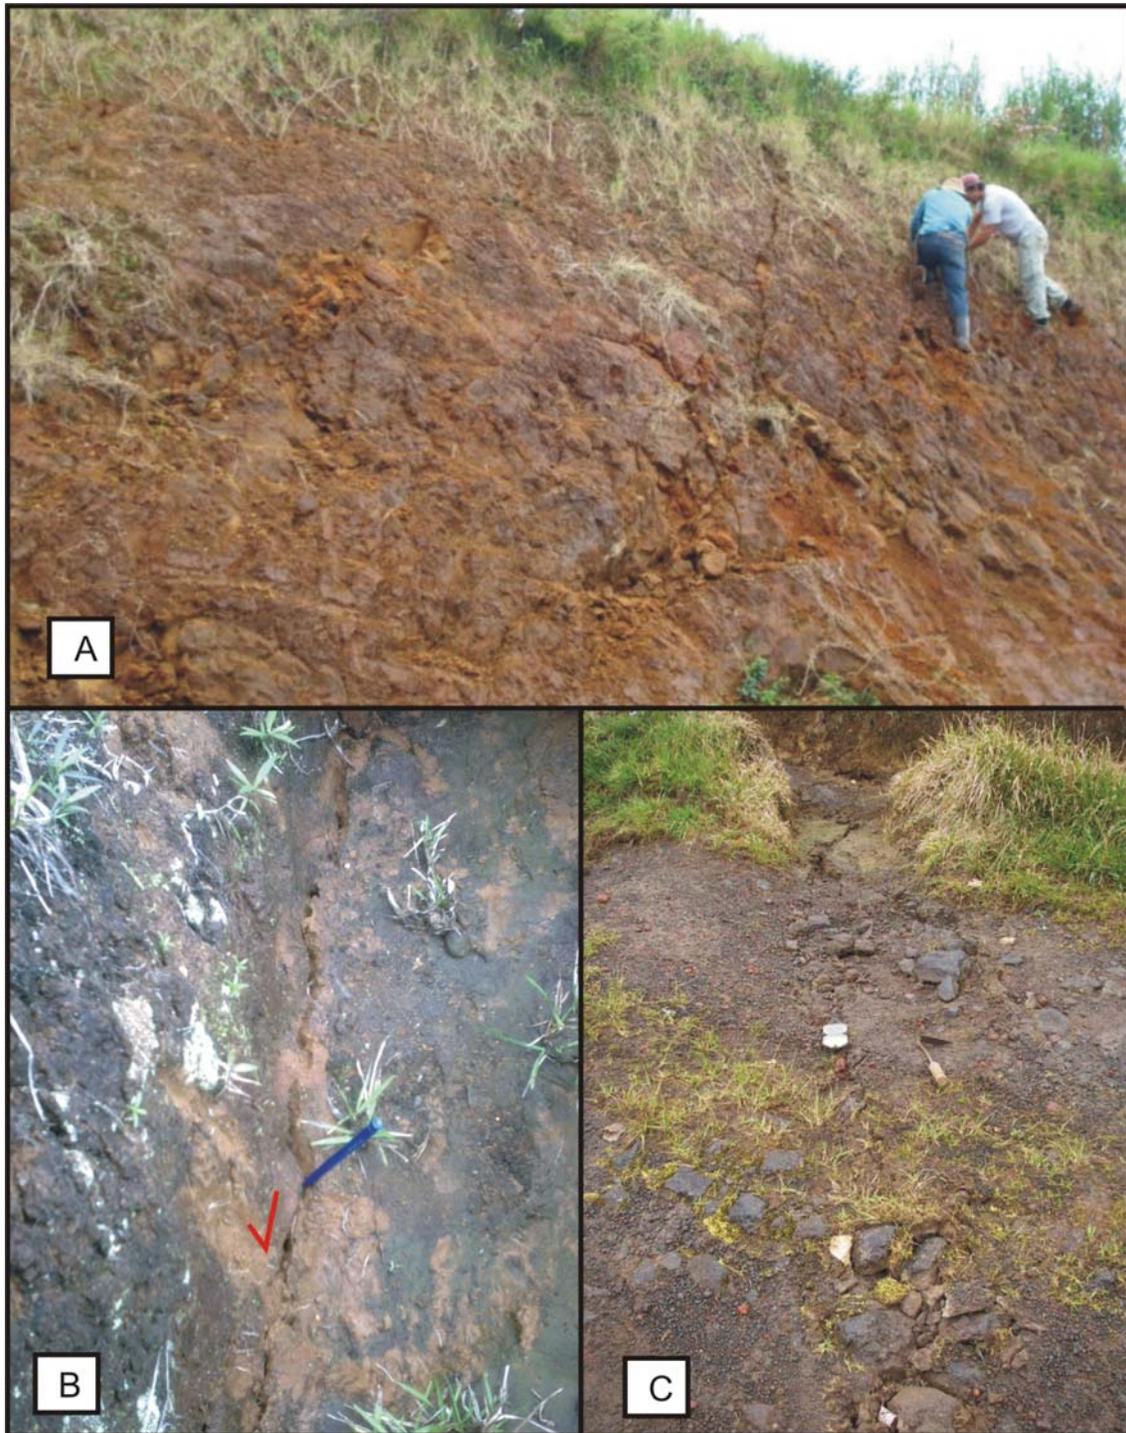
En la investigación de campo realizada en los días siguientes al terremoto no se logró determinar con certeza una ruptura de falla asociada con este evento. Sin embargo, se encontraron algunas fracturas o pequeñas fallas en el terreno que pueden considerarse sospechosas de una posible ruptura de falla. A continuación las describimos. En el mismo talud del sitio 2 de la Fig. 1.5, se observó desplazamiento en varias fallitas dentro de una zona de un ancho de unos 2 m (Fig. 2.14A), con rumbos entre N 5º-10º E e inclinaciones de alto ángulo buzando al E. La que mostró mayor deslizamiento tenía una componente normal de 6 cm. Sin embargo, estas fallas pueden asociarse con una descompresión del talud al E y menos probable con una ruptura de falla. En la finca Cayuga se encontró una grieta de rumbo N 10º E, con un movimiento sinestral de 1,5 cm y una componente normal de 3 cm, donde el lado oeste bajó (sitio 6 en Fig. 1.5; Fig. 2.14B). En el sitio 7 (Fig. 1.5) se observó una grieta posiblemente tensional con un acimut 287 cortando un camino transversalmente.

**Fig. 2.14: A. Fallas con desplazamiento normal observadas en el sitio 2 en Figura 5. B. Vista de suelo firme sugiriendo ruptura de falla en dirección N 10 ° E, al norte de Hacienda Cayuga (sitio 6 en coordenadas 242,400 y 518,500; Figura 5). La componente normal es 3 cm inclinada 58° al W y la siniestral es 1,5 cm. C. En el camino a Hacienda Cayuga, una grieta cruza el camino transversalmente con azimuth 287 y 3-4 cm de apertura. No visible movimiento lateral. Ubicación 518,682E-242,013N (sitio 7 en Fig. 1.5).**

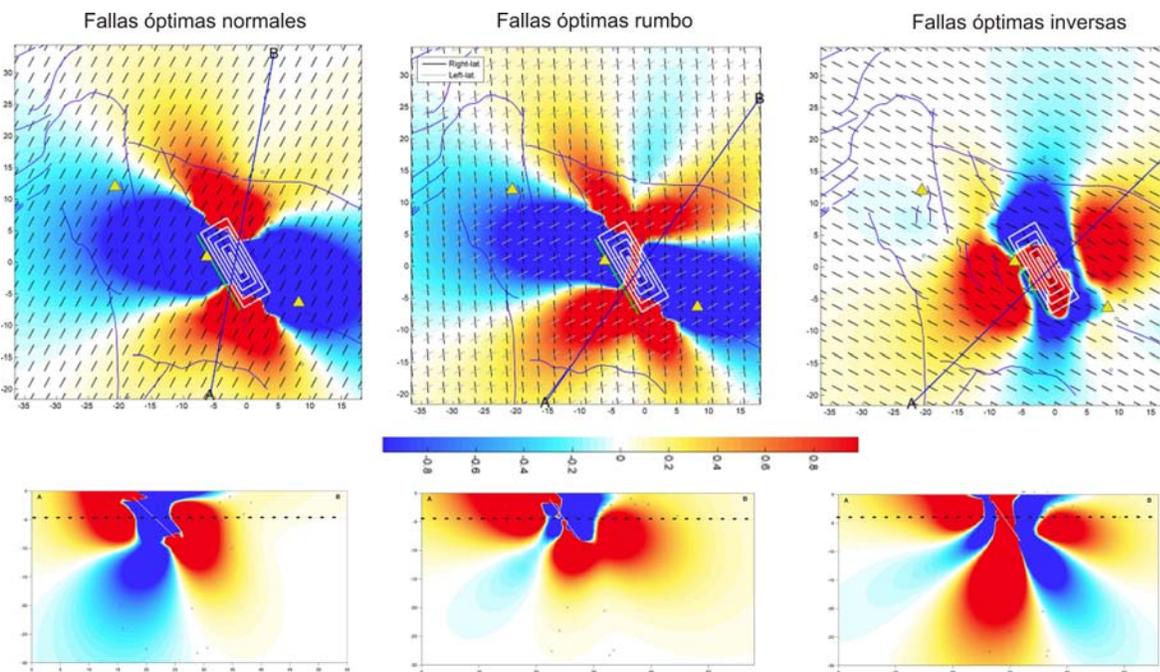
El Mapa y perfil de las fallas óptimas normales indica que importantes sectores de las fallas inversas Alajuela y San Miguel han quedado cargados con hasta 1 bar de esfuerzo de Coulomb en la capa a 4.6 km pero que tanto en superficie como desde los 6 hasta los 18 km de profundidad existe un alto potencial para que se formen o reactiven fallas distensivas y que desde la superficie hasta los 30 km por encima y debajo del plano de falla, se ha inhibido su deslizamiento con valores de -1 bar (Fig. 2.19). Para las fallas de rumbo la situación se parece un poco a la anterior al comparar los respectivos mapas y perfiles, aunque a profundidad los lóbulos cargados son más extensos y apoyarían el desarrollo de este tipo de fallamiento casi en forma continua lo largo de una sección SW-NE, dirección igual a la del plano nodal no seleccionado, aspecto que favorecería la alternancia de activación entre planos de mecanismos similares a los aquí estudiados. La distribución en planta de los sobreesfuerzos es continua en la capa estudiada pero el perfil indica que en el sector SW, hacia la falla de Alajuela, los CFS se han acumulado desde los 0 km hasta los 20 km, aumentando la peligrosidad de dicha estructura geológica. A esta cota la situación se repite en sectores NW y SE de las fallas San Miguel y Alajuela. La relativa similitud citada parece reflejar el carácter bivalente del mecanismo focal que combina ciertamente ambas geometrías estructurales. Por su parte los lóbulos de las inversas óptimas se acercan menos a la falla Alajuela pudiendo generar fallas de este tipo en la parte trasera de la misma, en donde no sería sorpresa que ya existieran contracciones de este tipo asociadas genéticamente a la misma, menos desarrolladas pero óptimamente orientadas para reactivarse ante esta sollicitación hasta los 10 km de profundidad. En el perfil mostrado la concentración positiva está muy concentrada en la vertical con el plano nodal desde la superficie hasta los 25 km. En otras palabras, el plano nodal seleccionado podría reactivarse en el futuro como una falla inversa.

**Fig. 2.19:** Redistribución de esfuerzos estáticos de Coulomb a 4.6 km de profundidad y en perfiles hasta los 30 km para fallas óptimas normales, de rumbo e inversas. El rectángulo y línea blanca en el perfil es la falla generadora del terremoto y las líneas discontinuas señalan la dirección óptima de cada tipo de falla de acuerdo al campo de esfuerzos regionales. El máximo de CFS es de 1 bares ( 0.1 Mpa).

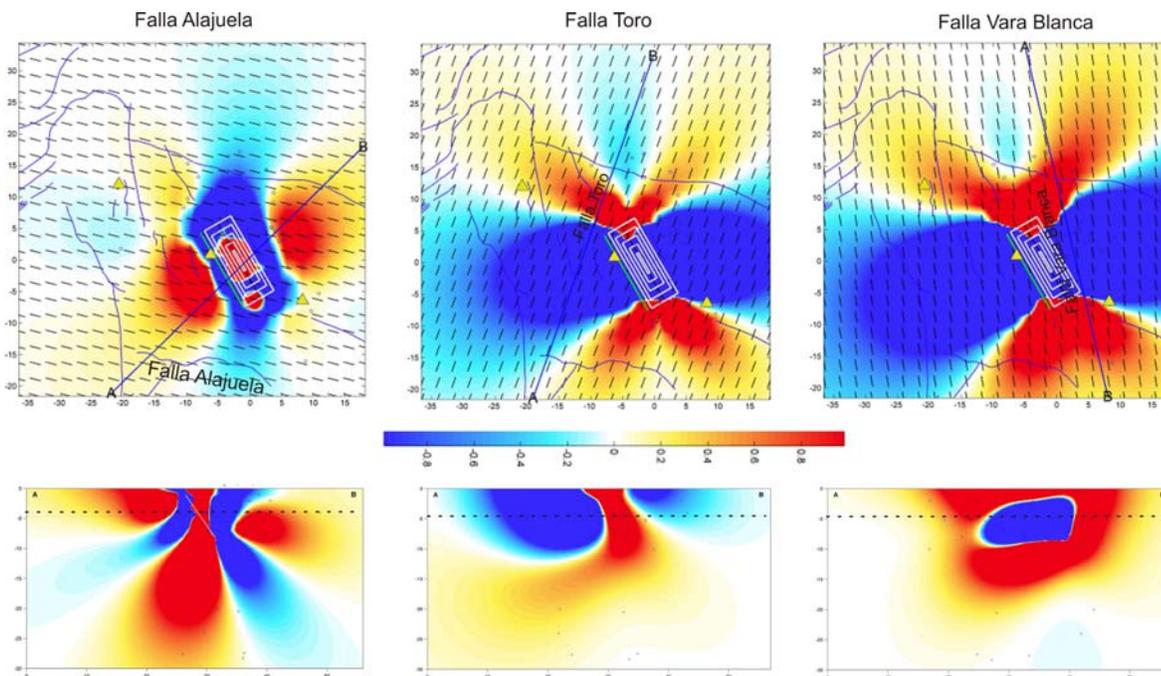
Al analizar los CFS que han recibido directamente las fallas regionales tipo Alajuela, Toro y Ángel-Varablanca (Fig. 2.20) a la misma profundidad se detecta que al asignarle a la primera una geometría de 105,30,80; por ser interpretada como inversa con su plano inclinado hacia el norte ( ver perfil respectivo en esta figura), queda en una situación relativamente propicia para deslizarse como tal hasta los 5 km de profundidad, aspecto muy llamativo para la seguridad sísmica, lo cual también aplica a la San Miguel, pero hacia el este de dicho corte. La falla Toro (20,80,-10), de la que hasta hace poco se cuenta con evidencias de su comportamiento como tal pues era considerada un alineamiento, aporta más de 1 bar a las estructuras antes citadas y es reactivable en las cercanías del frente de San Miguel.

**Fig. 2.20: CFS en las fallas Alajuela, Toro y Vara Blanca al ser analizadas como específicas. Note la influencia de sobrecarga en las inmediaciones del volcán Barva impartida por la primera falla.**

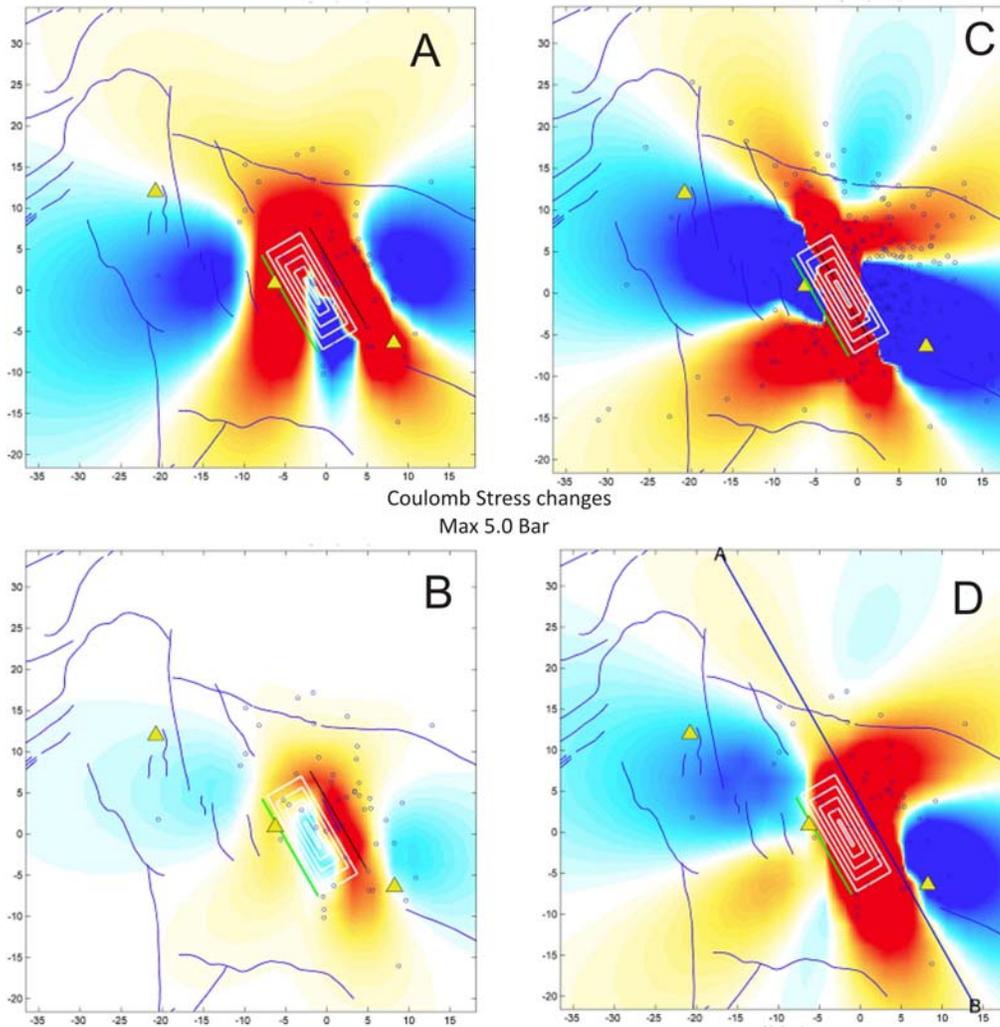
Cuando la falla Ángel-Varablanca se muestrea a 9.6 km de profundidad, cercana a los hipocentros del USGS y CMT y con una fricción de 0.4 (Fig. 2.21), se obtienen los mejores ajustes para la distribución de las réplicas, tanto para todas las calidades como para las mejores. La forma de los lóbulos rojos de CFS es bastante consistente con estas, indicando la coherencia y lógica tectónica del análisis. En este escenario también se visualiza muy claramente la redistribución y sobrecarga de CFS sobre las fallas San Miguel y Alajuela, aspecto que merece análisis posteriores.

**Fig. 2.21: Comportamiento de la falla Ángel-Varablanca ante varios cambios en el CFS y fricción 0.4** A- Como falla especificada con la misma geometría del plano nodal 330, 56, -127 a 9.6 km de profundidad. B- Como falla óptima normal a 4.6 km. La mayoría de las 51 réplicas de varias calidades se agrupan en el lóbulo cargado con 5 bares. C- La misma falla óptima con 341 réplicas de varias calidades. D- Todas las fallas óptimamente orientadas a 9.6 km. En todos los casos las fallas Alajuela y San Miguel reciben sendas sobrecargas de CFS en sus planos, aumentándose así su potencial de reactivación.

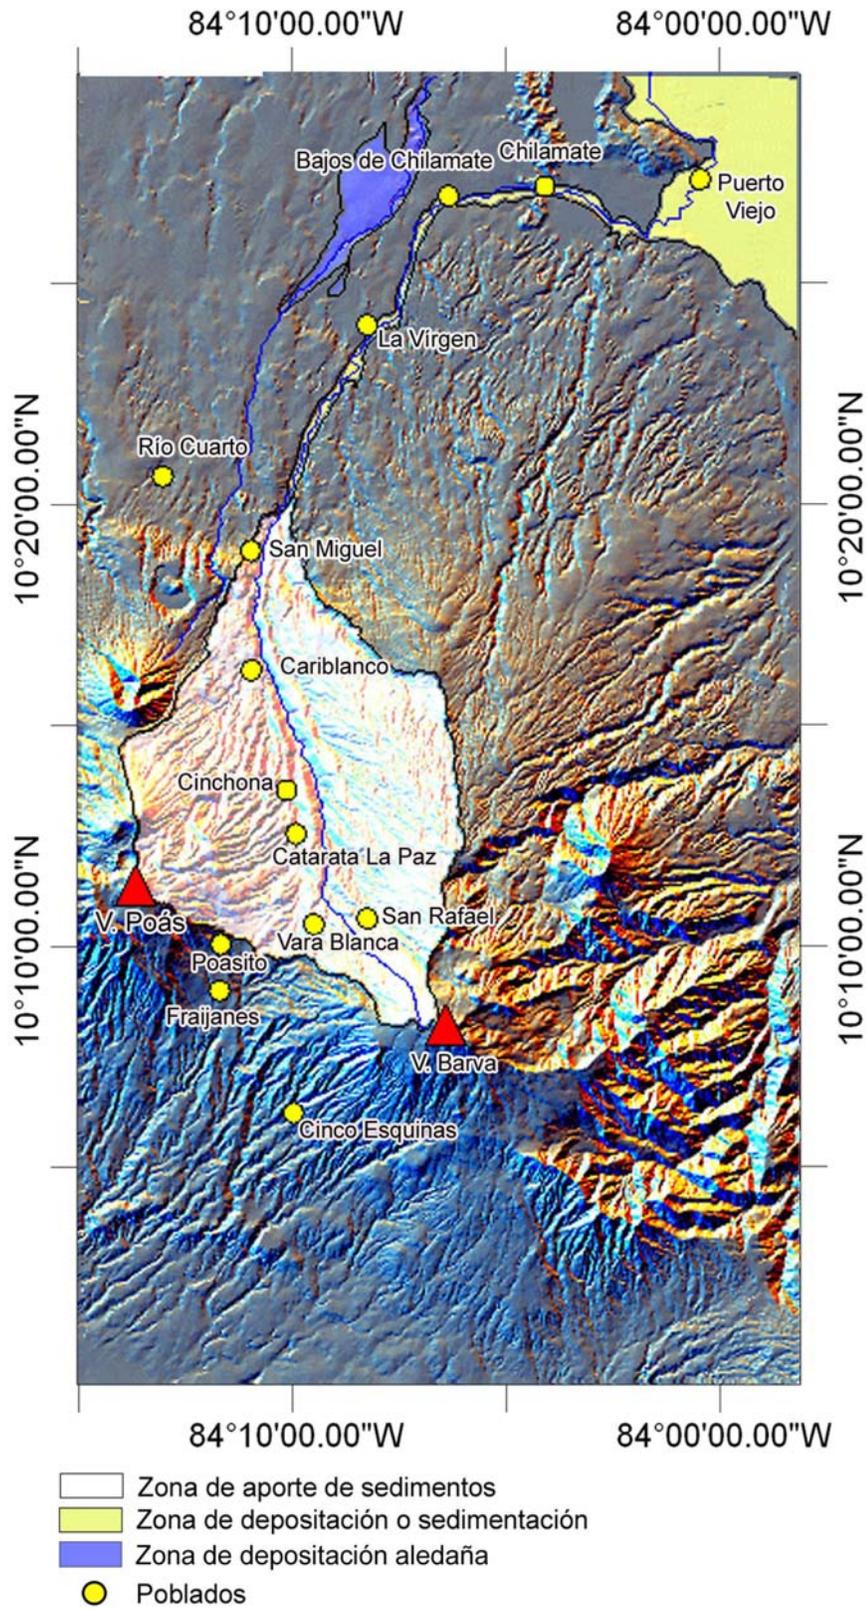
Las avalanchas de barro, bajaron por ríos muy encañados, con alturas de hasta 300 m y pendientes de más de 40 grados, pero al llegar a los abanicos aluviales, los ríos se hacen más anchos. Esto ocurre, en el río Sarapiquí, aproximadamente a partir del sitio Finca Cedros, en donde el cauce se inicia con un ancho de unos de 66 m y llega hasta 330 m aproximadamente. De acuerdo a las observaciones realizadas por personeros del Instituto Costarricense de Electricidad (ICE, común. personal 2008), el río Sarapiquí elevó el nivel del cauce, entre San Miguel y Bajos de Chilamate, aproximadamente en 2 m. Preliminarmente se ha calculado un área de sedimentación de 100 km<sup>2</sup> por flujos de lodo (Fig. 3.4).

Fig. 3.4: Mapa preliminar de las zonas potenciales de erosión y depositación de sedimentos por flujos de lodo.

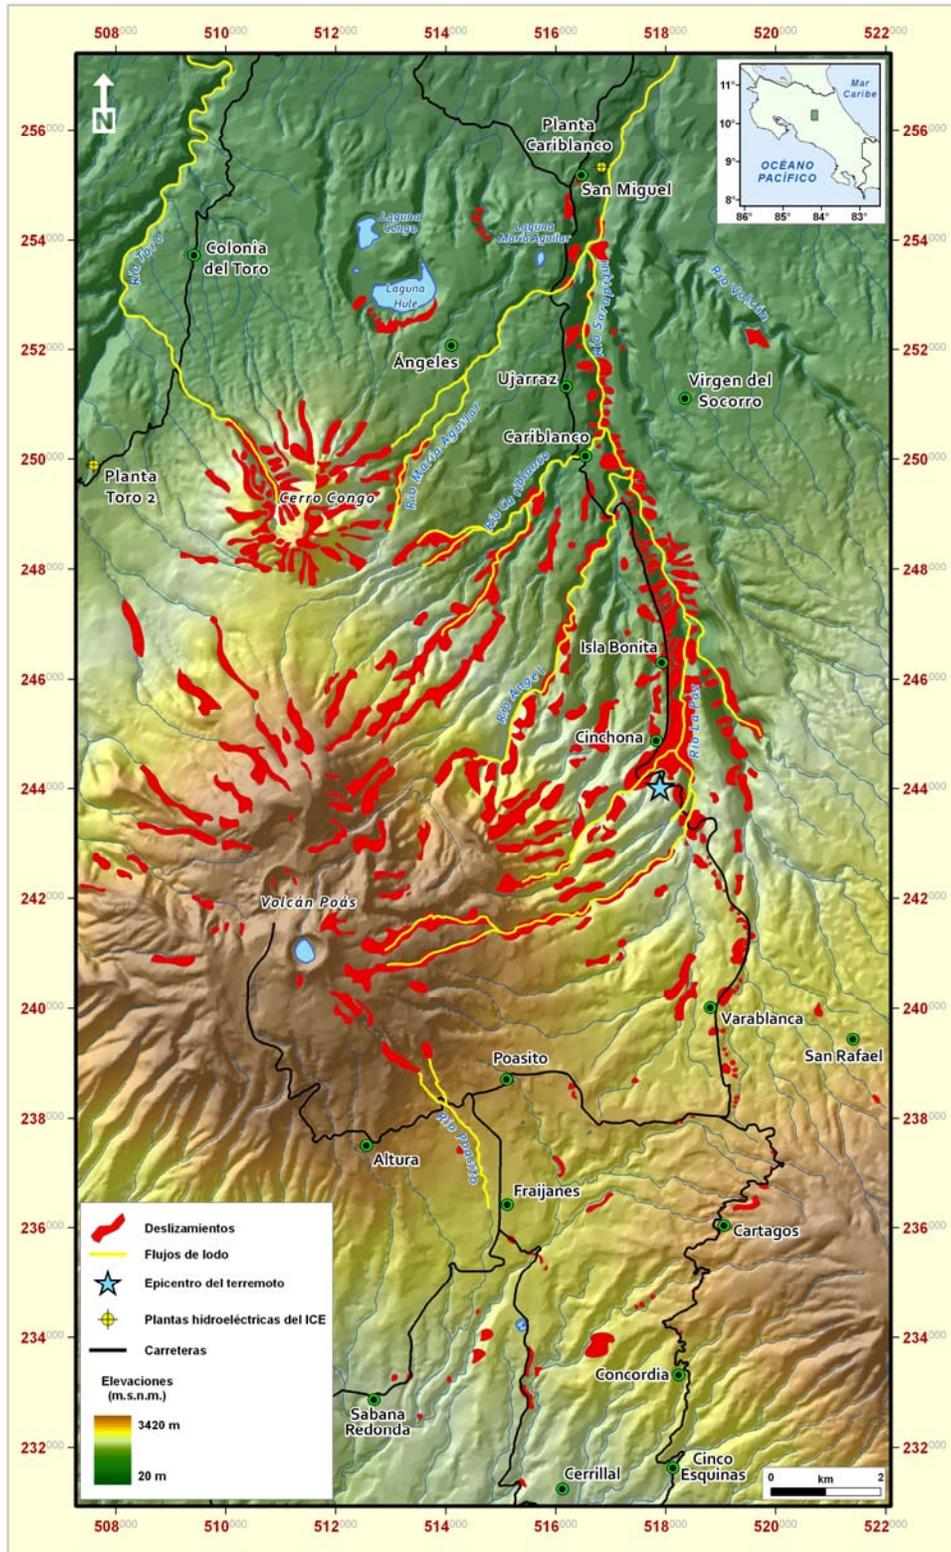
Este terremoto disparó una serie de deslizamientos, en su mayoría regolíticos y de caída de bloques, rotacionales y traslacionales, incluyendo los complejos, concentrados en zonas preferenciales, que serían las del área mesosísmica, establecida entre Varablanca-cono Von Frantzius-Cinchona-río Sarapiquí, y la otra en los alrededores del volcán Congo. Otros deslizamientos menores ocurrieron entre Fraijanes y Cartagos, así como los caminos de acceso a Bajos del Toro, alrededores de San Miguel y de Río Cuarto (Fig. 4.1).

Fig. 4.1. Mapa generalizado y preliminar de los principales deslizamientos y corrientes de lodo disparados por el terremoto del 8 de enero, basado en datos de la UNA, ICE, CNE y UCR, con comprobación parcial de campo y con sobrevuelos.

Para una magnitud de 6,2 como la del terremoto de Cinchona, el área afectada > 60% según las relaciones de Mora & Mora (1994) sería de unos 200 km<sup>2</sup>. Esta área es coincidente con los datos preliminares aportados por la RSN, para un total al menos 349 deslizamientos de diversos tañamos, contabilizando un área total de 21,7 km<sup>2</sup> de deslizamientos en total (Fig. 4.1).

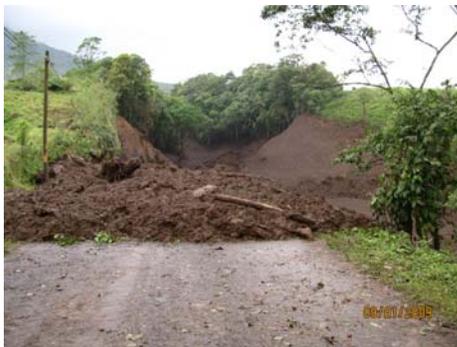
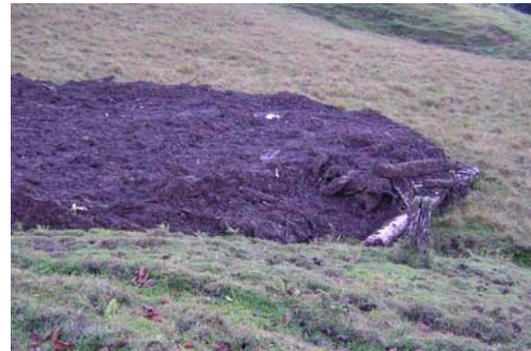
Los depósitos del flujo suelen presentar malecones o levees de troncos de árboles, frentes bien definidos de hasta 1,5 m de altura, y subieron contrapendiente con un fuerte poder erosivo y de pulimentar, lo que es indicador de un flujo relativamente viscoso (Figs. 4.4 y 4.5).

Fig. 4.4: Frente (1-1,5 m de altura) dejado por el flujo de lodo cerca de puente sobre el río Seco (izquierda) y María Aguilar (derecha) camino a Colonia Toro, indicativo de una viscosidad relativamente elevada (Fotografía A. Rodríguez, izquierda y G.E. Alvarado, derecha).

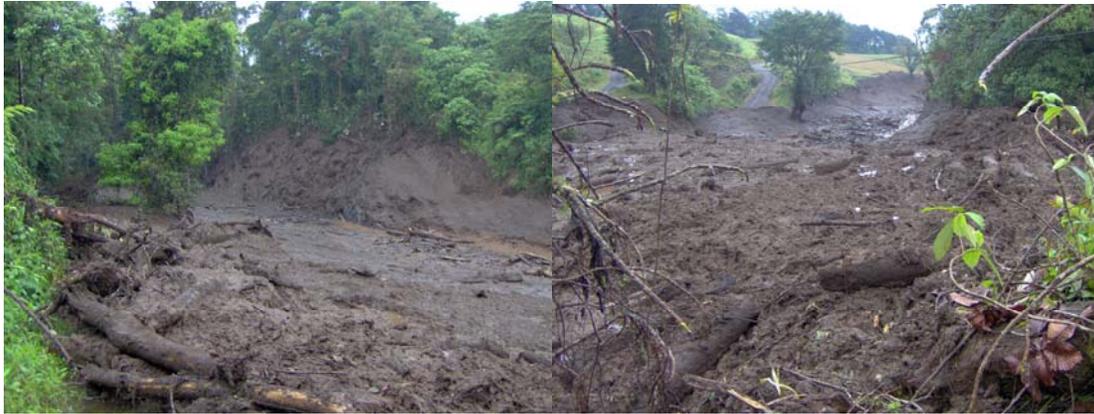
Fig. 4.5: Fotografías que muestran los efectos del flujo de barro en el río María Aguilar camino a la Laguna Hule. Se observa en ambas como el flujo dejó un malecón lateral de viscosidad elevada y que se comportó como flujos con longitud de onda larga (megaondas) de unos 200 m. La fotografía de la izquierda es mirando aguas arriba mientras que la de la derecha mirando aguas abajo (Fotografía G.E. Alvarado).

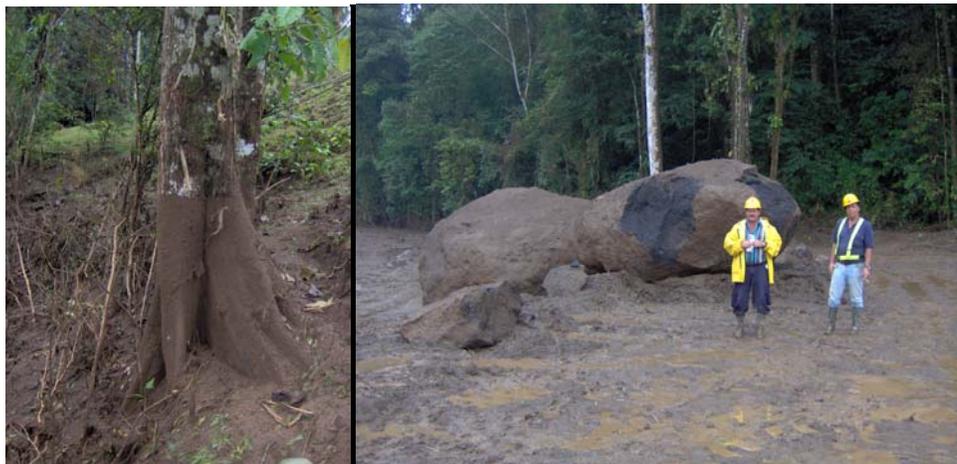
En las partes proximales a medias de los cauces encañonados, los depósitos preservados sobre las pendientes elevadas poseían espesores de 0,1-1 m de espesor, con abundantes evidencias de las marcas dejadas por el flujo (líneas de barro, erosión, pulimento y estriación de las paredes) pero pocas evidencias de colisiones cataclásticas (Figs. 4.6 a 4.8).

Fig. 4.6: Tronco de árbol con una bien definida línea de barro (*mud line*) indicando el nivel alcanzado por el flujo (derecha) y bloques de ignimbrita (derecha) dejados por el flujo justo en la margen superior del dique de protección (Fotografía de G.E. Alvarado).

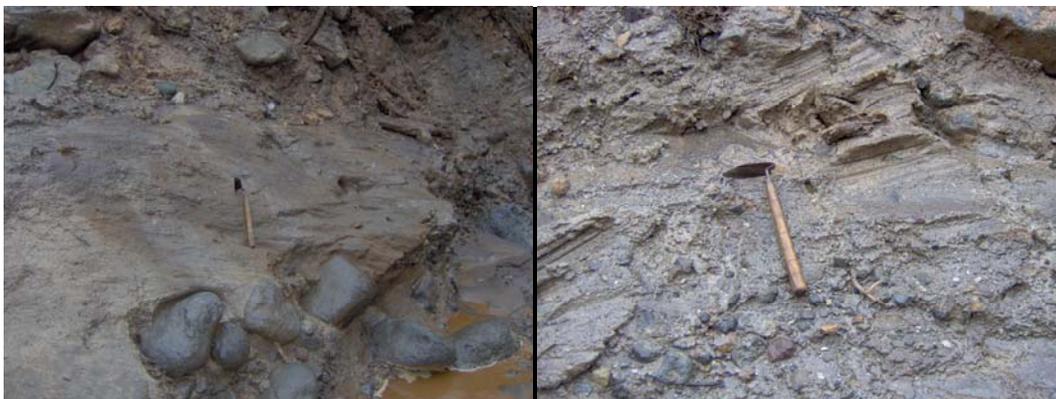
Fig. 4.7: Típicas estriaciones dejadas en sedimentos y rocas por el flujo de barro en el río María, margen izquierda Aguilar (Fotografía G.E. Alvarado).

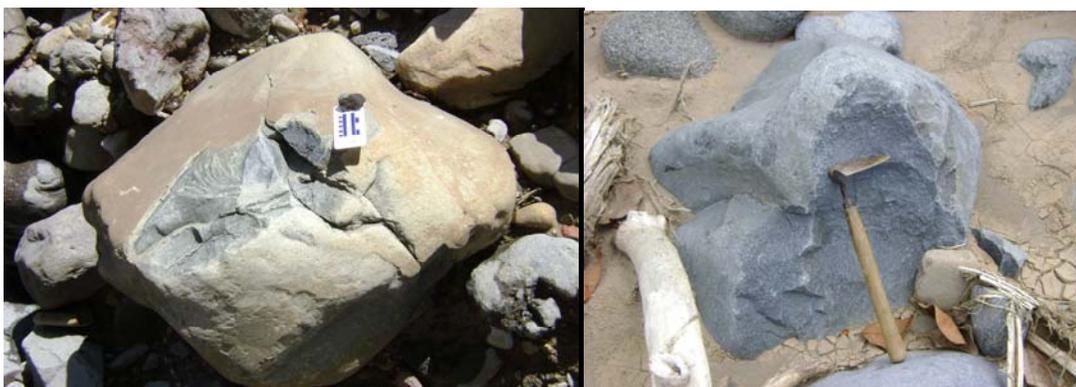
**Fig. 4.8: Estructuras de impacto producidas por bloques al contacto con otros clastos de lava (Río Seco a la izquierda y Sarapiquí a la derecha, fotografía, G.E. Alvarado).**

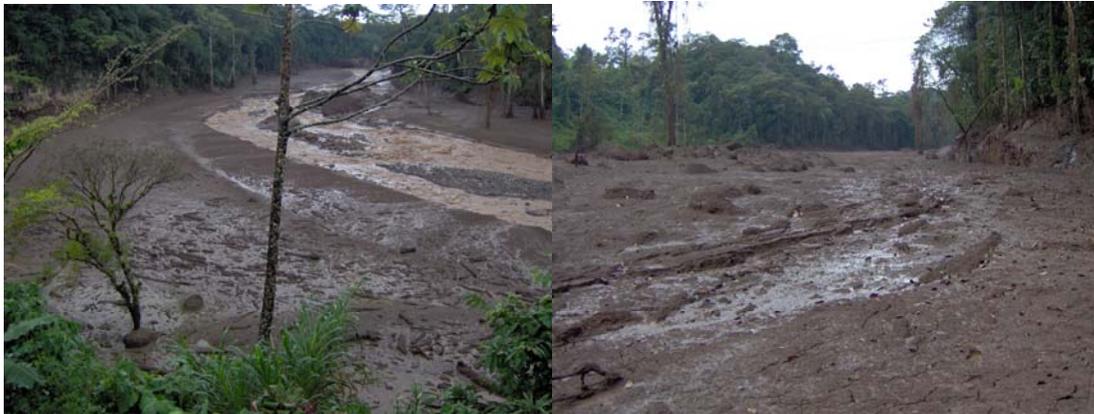
Al llegar a sectores más abiertos del pie de monte y a la llanura, los depósitos fueron perdiendo su capacidad de transporte de los gruesos (*gravity segregation*) y estos se depositaron preferencialmente en barras o bermas a modo de enjambres de bloques. Así, los depósitos cambiaron al tipo de llanura de inundación (*floodplain facies*) con una superficie relativamente suave (*smooth flow deposit surface*). En efecto, en los videos de aficionados, tomados en los alrededores de La Virgen, se observa como el flujo no solo transita relativamente lento, sino que posee forma de punta de lanza y es antecedido unos 2-10 m (caso de Lomas de La Virgen) y 1-3 m (caso del restaurante Hacienda Poza Azul) por una pequeña ola ( $\leq 0,5$  m de altura) agua relativamente limpia, producto del desplazamiento del agua por la masa más densa del flujo con una altura de la cabeza de 0,5-1 m, cargado de sedimentos y troncos de árboles. Olas similares están descritas en la literatura por Cronin et al. (1999) para lahares en los volcanes Ruapehu (Nueva Zelandia) y Mt. St. Helens (USA), llamadas desplazamientos miscibles. Claramente, se observa como el flujo se va diluyendo lateral y longitudinalmente por incorporación de agua limpia, y con ello transformándose en un flujo hiperconcentrado cargado en troncos, arenas y barros (Figs. 4.9 y 4.10).

Fig. 4.9: Vista panorámica de la morfología y tipo de depósitos dejados por la corriente de barro y su retrabajo posterior. Se observa la acumulación de troncos de árboles orientados según la dirección del flujo y reflujo, sectores con sedimentación de “finos”, y los grandes bloques acumulados en enjambres (*coarse channel facies*) en el cauce del río Sarapiquí (Fotografía G.E. Alvarado por la entrada del cementerio de San Miguel).

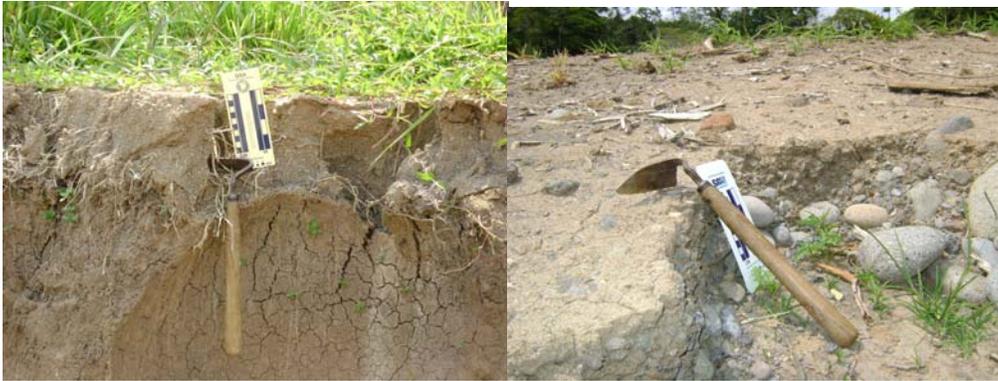
En las partes bajas en los alrededores de La Virgen, los depósitos preservados poseen espesores de 0,1-1 m de espesor, con grietas de desecación desarrolladas en las partes más arcillosas, y el depósito suele ser arenáceo con guijarros pero pocos finos, y abundantes evidencias de colisiones cataclásticas en los grandes bloques (Figs. 4.11 y 4.12).

**Fig. 4.11:** Delgado manto de arenas (unos 15 cm sobre el suelo y vegetación pre-evento) y de gravas con una cobertura centimétrica de lodo, con grietas de desecación, testigos menores de los grandes flujos hiperconcentrados dejados por el evento del 8 de enero a la altura de Lomas de La Virgen (Fotografías G.E. Alvarado).

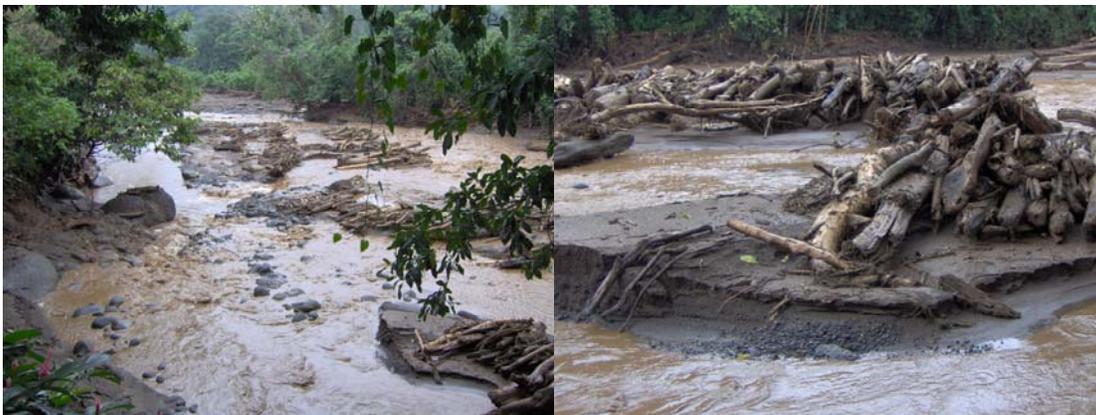
El flujo de lodo del 21 de enero, similar en sus aspectos al precedente, tuvo por particularidad que a la distancia se diluyó más por la incorporación de agua, presentando los depósitos a la altura del poblado del Bosque de Sarapiquí, características de un flujo de *debris* hiperconcentrado, debido a la presencia de sedimentos laminados, granulométricamente mejor seleccionados (Fig. 4.12).

**Fig. 4.12:** Vista panorámica y de detalle de los depósitos dejados por la el flujo del 8 de enero, retrabajados por la crecida del 21 de enero por la madrugada. Obsérvese que los troncos están dispuestos perpendicular al flujo y que los sedimentos son más gravosos y con laminación paralela, típicos de flujos de *debris* hiperconcentrados (Fotografías G.E. Alvarado).

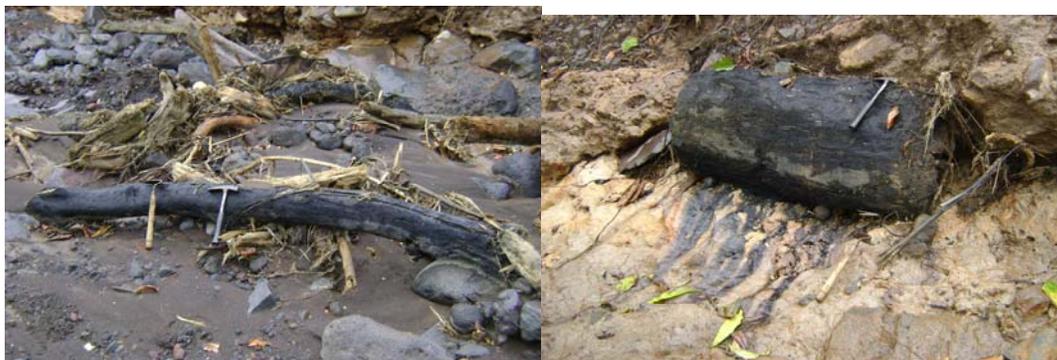
La existencia de supuesta madera quemada en la catarata del Ángel y otros ríos, de igual modo fue investigada (Fig. 4.13). En efecto, por ejemplo en el río María Aguilar se evidenció que entre un 32 y un 38% de troncos, ramas y algunas semillas de color negro emulando carbón vegetal, con su color negro superficial pero no profundo (1 mm espesor). Troncos similares se observaron pero en porcentaje reducido en el río Ángel. Sin embargo, al observarlo con detalle, determinó que no corresponde con madera quemada en el sentido estricto dado que: a) no posee olor a quemado sino un olor azucarado tipo “carao” o similar, procedentes de compuestos aromáticos por putrefacción de la madera, b), las ramas pequeñas no se quiebran fácilmente sino que más bien son flexibles, indicador de que no están efectivamente carbonizadas, c) no tizna la mano como el carbón, d) en algunos sectores se presentan partes internas (fisuras cerradas) negras, en donde no debería de haber llegado la combustión o la temperatura, y e) algunos troncos “lloran” un líquido viscoso de color y olor similar. Se concluye que dichos troncos corresponden con la parte del bosque muerta en diferentes estados de putrefacción, típica de todo bosque tropical lluvioso, en donde parte del dosel arbóreo cae e inicia el proceso, y que por causa del sismo, fueron arrasados junto con el bosque verde.

**Fig. 4.13: Troncos seudo-quemados presentes en el río María Aguilar. Corresponden con troncos en estado de putrefacción. Obsérvese en la fotografía de la derecha, como el tronco “llora” aún líquidos varias semanas después. Además, no todos los troncos son negros (Fotografía G.E. Alvarado).**

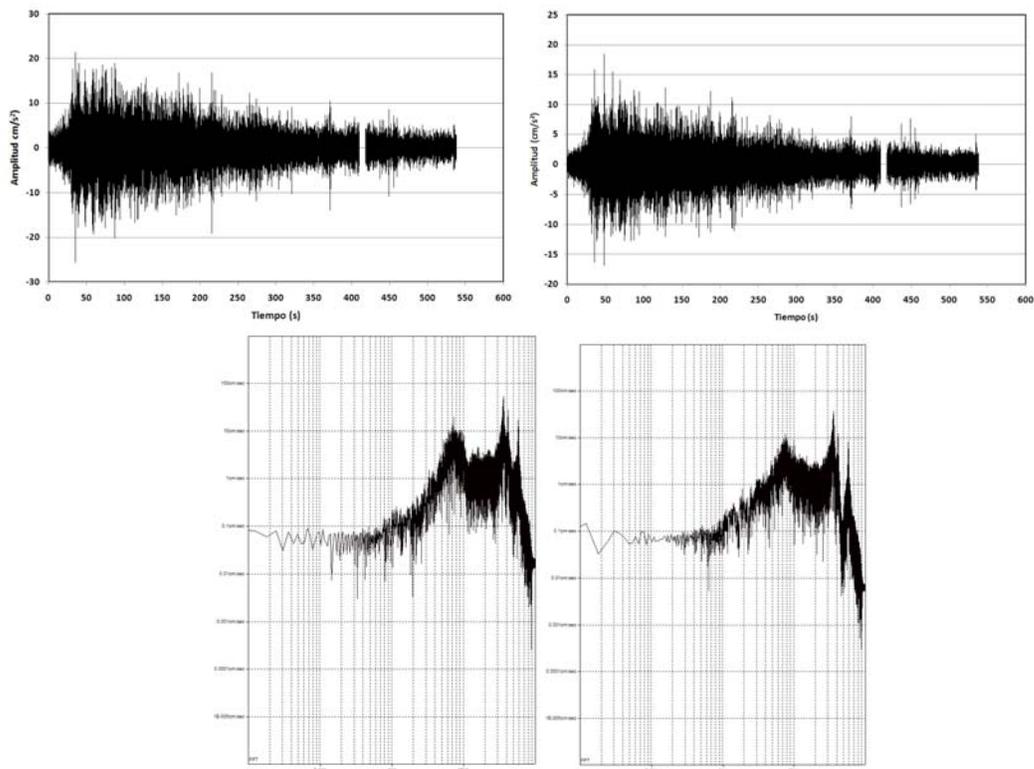
Los espectros de Fourier muestran dos picos en la frecuencia (Fig. 4.14): a los 7-8 y a los 37 Hz, al parecer en correspondencia con la respuesta natural del suelo (7-8 Hz) y de una frecuencia mayor de causa desconocida pero no relacionada con el flujo. Los flujos han de contener sus frecuencias en un rango amplio en un plateau entre los 7 y los 37 Hz. Los lahares en volcán Colima poseen picos frecuencias entre 6,3 y 7,6 Hz, en donde la mayor parte de la energía

es interpretada como producto del transporte de la carga de fondo del lahar (Zobin et al., 2008), pero igualmente podrían ser una respuesta natural del suelo. Más investigación es requerida.

**Fig. 4.14:** Las señales acelerográficas (arriba) y sus respectivos espectros de Fourier (abajo) registradas en el acelerógrafo localizado en el edificio administrativo de la Casa de Máquinas de Cariblanco, que sobrevivió pese a ser cubierto de lodo. A la izquierda la componente N-S y a la derecha la E-W. El pico a los 59 Hz es producto de una inducción eléctrica.

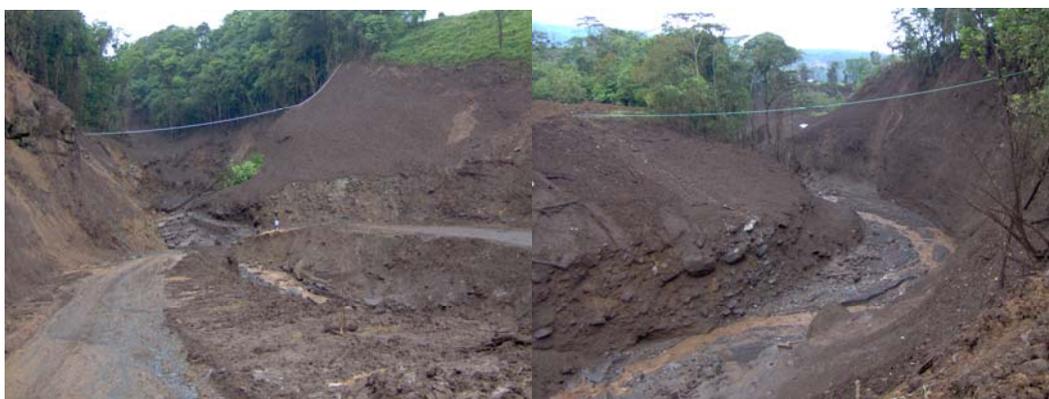
En el río Seco se observó un impresionante flujo de lodo en el punto donde discurre por el puente que comunicaba Colonia Toro con Bajos del Toro (Fig. 4.16). El flujo provino de una serie de deslizamiento de las paredes internas “cratéricas” del Congo, a una distancia de 3 km y al parecer unos 5 minutos después del terremoto se escuchó un gran ruido (descrito como el de un avión despegando por el personal del Campamento de Toro 3, Colonia del Toro) y del Congo se levantaba un poco de “polvo” (*spray?*). Aproximadamente unos 5 minutos adicionales se le observó pasar tempestivamente arrasando el puente sobre el río Seco bajo la forma de una corriente de lodo. El cauce era de unos 20-40 m de ancho por unos 5 de profundidad, pero ahora quedó algo más ancho y más profundo, aunque no se dispone de datos comparativos por el momento. La duración del flujo de lodo y su recorrido nos trae una velocidad promedio de 36 km/h si tomamos unos 10 minutos de tiempo. Sin embargo, al calcular el rebase de la avalancha y sus diferencias de elevación, se determinaron velocidades entre de 19,5 y 29,5, para un promedio de 24,9 km/h.

**Fig. 4.16: El río Seco mirando aguas arriba (izquierda) y aguas abajo (derecha). Se observa la altura alcanzada por el tirante de barro y su forma de megaonda (Fotografía G.E. Alvarado).**

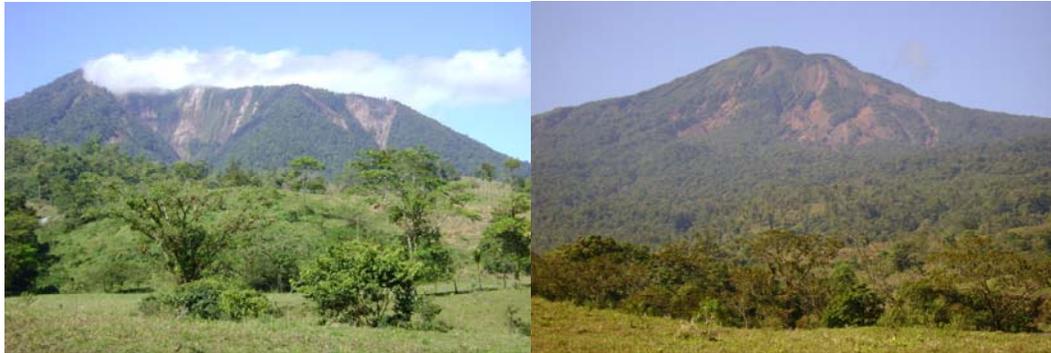
**Fig. 4.17. Típicos deslizamientos regolíticos (superficiales), que dispararon en buena medida los flujos de barro: Volcanes Congo (izquierda) y Von Frantzius (derecha). Fotografías G.E. Alvarado.**

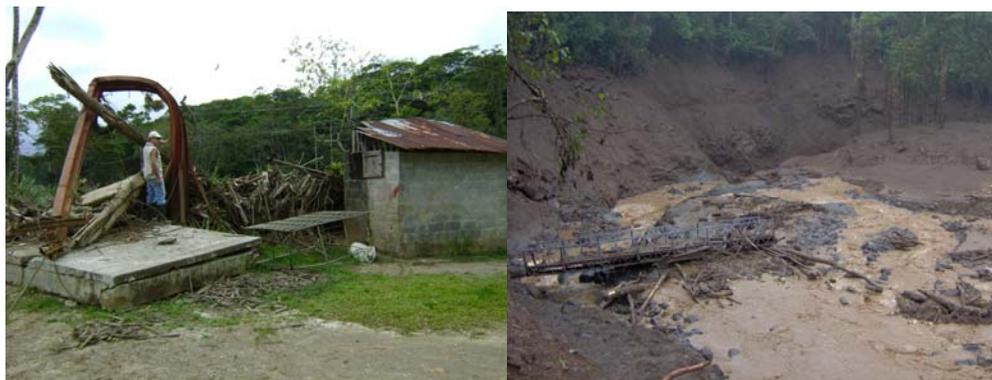
Una crecida sobre el río Ángel arrasó un puente provisional para no mantener incomunicadas a las personas y sus productos, aspecto que generó mucha controversia en la prensa y algunas personas fuera del área mesosísmica (Fig. 4.20).

**Fig. 4.20:** A la izquierda se pueden observar los efectos dejados por el flujo del 8 de enero el caseta del moto de un andarivel y las retorceduras de los postes de acero. La casetilla sobrevivió pero debe de ser demolida. A la derecha, el Puente “Bailey” arrasado unos 75 m por el flujo del río Ángel del 21 de enero de 2009 (Fotografía G.E. Alvarado, 22 de enero, 2009).

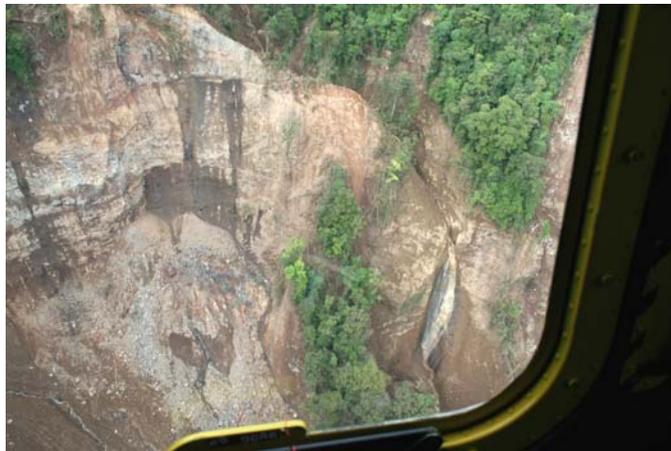
Los deslizamientos han dejado al descubierto los acuíferos volcánicos (Fig. 5.3), lo cual explica muchas observaciones de lugareños, donde describen la surgencia de enormes cantidades de agua de las laderas luego del evento sísmico. Este proceso también brinda explicación al desarrollo de avalanchas de lodo y rocas, pues las descargas de los acuíferos mantienen la saturación de los suelos y son fuente de un volumen considerable de agua.

**Fig. 5.3 Acuíferos volcánicos expuestos por los deslizamientos**
