RED SISMOLÓGICA NACIONAL (RSN)

INFORME SOBRE LA ACTIVIDAD DE LOS VOLCANES ACTIVOS DE COSTA RICA

SEPTIEMBRE 2013

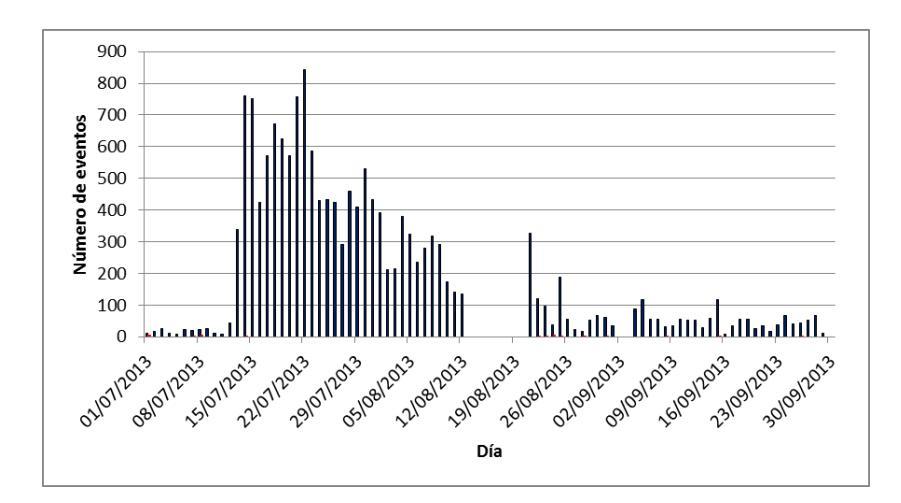
La actividad sismo-volcánica se mantuvo a una tasa menor a los 100 eventos volcánicos diarios, de tipo híbrido principalmente (fig. 9). Es posible identificar algunos máximos de actividad caracterizados por eventos de tipo VLP ("Very Long Period Events" o eventos de muy largo periodo) acompañados por tremor espasmódico y eventos híbridos, como por ejemplo el día 19 entre las 09 y 18 horas UTC y la secuencia de registrada el día 27 entra las 8 y las 18 horas UTC, en la cual los eventos VLP se acompañaron de tremor armónico con una frecuencia fundamental a 2.75 Hz (fig. 10). Asimismo se ha registrado eventos de tipo híbrido con una coda armónica con una frecuencia fundamental a 2,6 Hz.

Figura 9: Número de sismos volcánicos (negro) y de sismos volcano-tectónicos (rojo), Registrados en la estación CVTRO del volcán Turrialba. Periodo: julio-septiembre del 2013. Durante la semana del 14 al 20 de agosto no hubo registro.

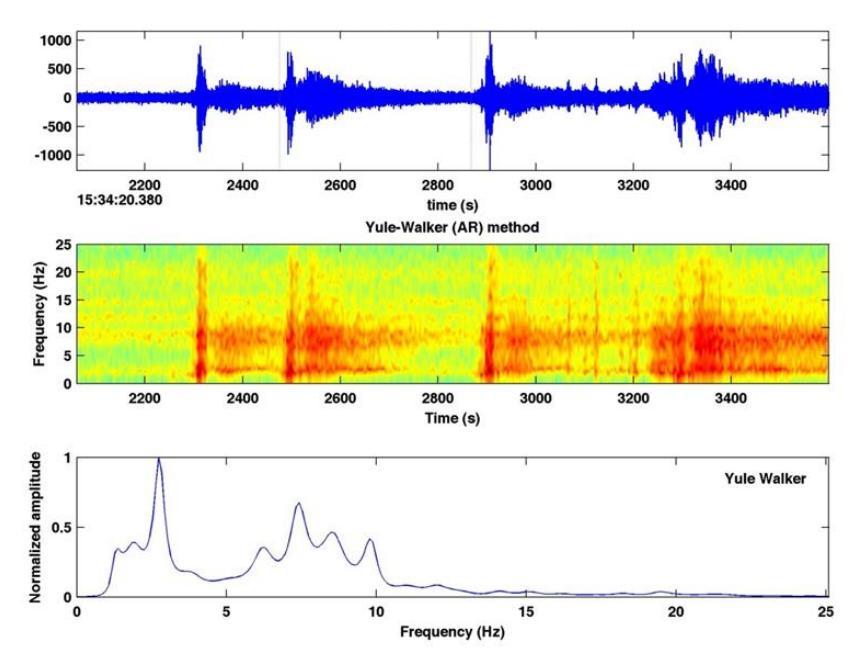
Figura 10: Señal sísmica en la estación CVTR correspondiente a un extracto de la secuencia de eventos VLP y tremor armónico del día 27 de setiembre, a las 15:34 horas UTC. Arriba: Forma de onda. Medio: Espectrograma de frecuencia con base en el método Yule-Walker. Abajo: Espectro de frecuencias con base en el método Yule-Walker.

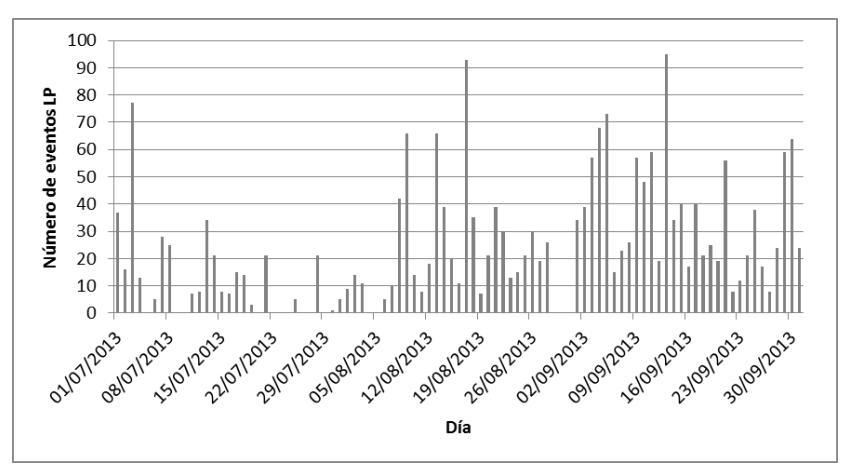
Durante el mes de setiembre el número de eventos volcánicos se mantuvo fluctuante entre los 10 y 95 eventos volcánicos por día (fig. 20). Basado únicamente en la señal sísmica se observaron al menos 5 explosiones freáticas importantes. Asimismo, se registraron 10 eventos de tipo híbrido muy impulsivos y gran amplitud que sugieren procesos de hidrofracturamiento.

Figura 20: Figura 1. Número de sismos volcánicos de baja frecuencia registrados en la estación VPS5 (Guralp 6TD de 30 s) del volcán Poás. Periodo: julio-setiembre del 2013.
